## Angaben zum Fahrzeug

## Zustandsbericht

**TÜV SÜD Auto Service GmbH**  
Römeräcker 1  
76351 Linkenheim - Hochstetten

Besichtigungsdatum: 01.07.2026  
**Protokollnummer: 46286915**  
Anlieferungsdatum: 01.07.2026

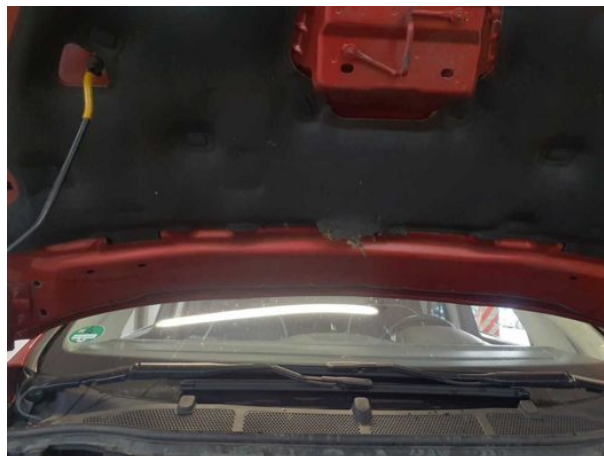
| Nr. | Bauteilgruppe | Beschreibung |
|---|---|---|
| 2 | Motorhaube | Dämmmatte - gebrochen / gerissen - erneuern |

**Beschädigung #2:** Motorhaube: Dämmmatte - gebrochen / gerissen - erneuern

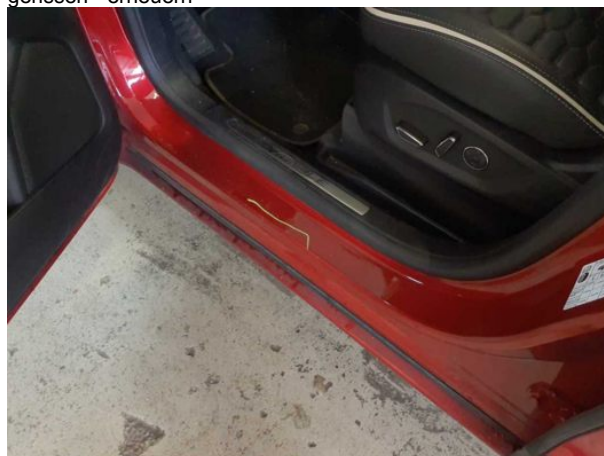
| Nr. | Bauteilgruppe | Beschreibung |
|---|---|---|
| 3 | Schweller links | Einstieg - verkratzt / verschürft - Smart Repair |

**Beschädigung #3:** Schweller links: Einstieg - verkratzt / verschürft - Smart Repair

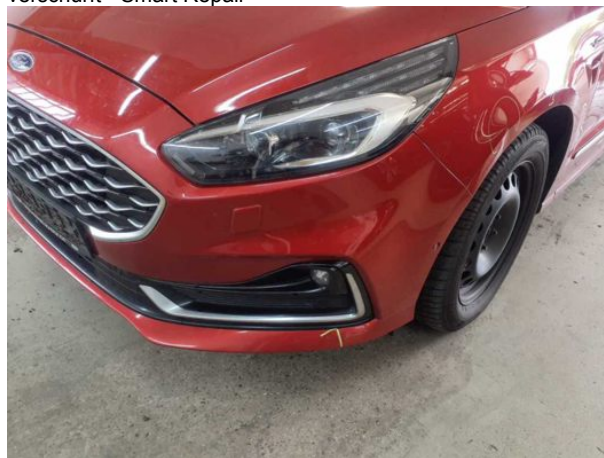
| Nr. | Bauteilgruppe | Beschreibung |
|---|---|---|
| 4 | Stoßfänger vorn | Stoßfänger vorn - verkratzt / verschürft - Smart Repair |

**Beschädigung #4:** Stossfänger vorn: Stossfänger vorn - verkratzt / verschürft - Smart Repair

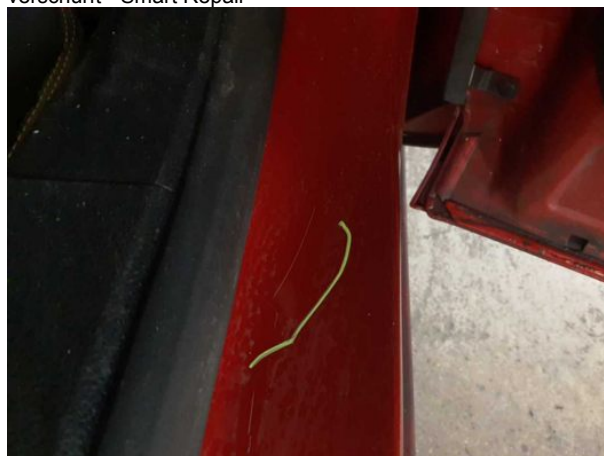
| Nr. | Bauteilgruppe | Beschreibung |
|---|---|---|
| 5 | Seitenwand rechts | Einstieg - verkratzt / verschürft - Smart Repair |

**Beschädigung #5:** Seitenwand rechts: Einstieg - verkratzt / verschürft - Smart Repair

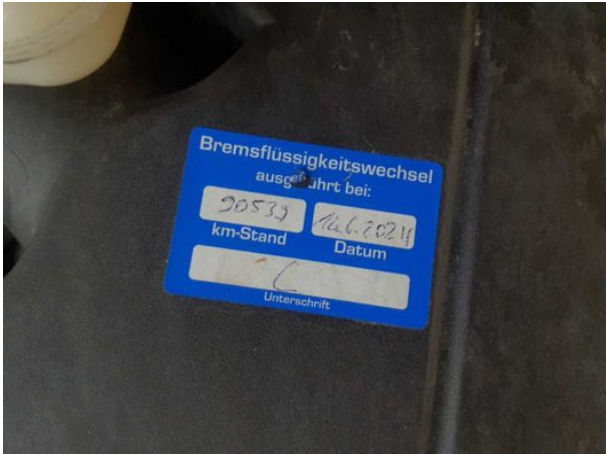
**Damage #1:** Braking system: Brake fluid - Due - Perform

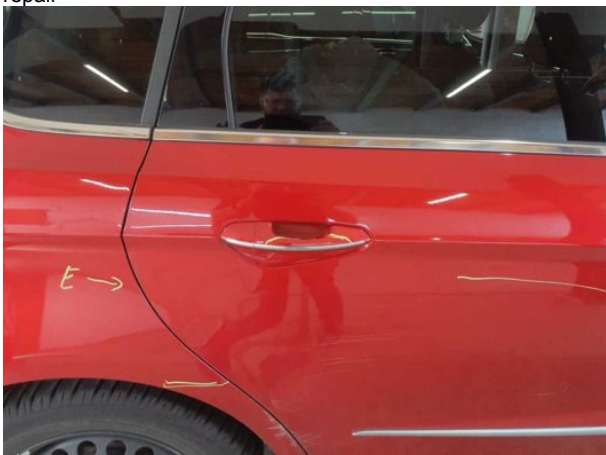
**Damage #6:** Door - rear right side: Door handle - outside - Scratched - Paint

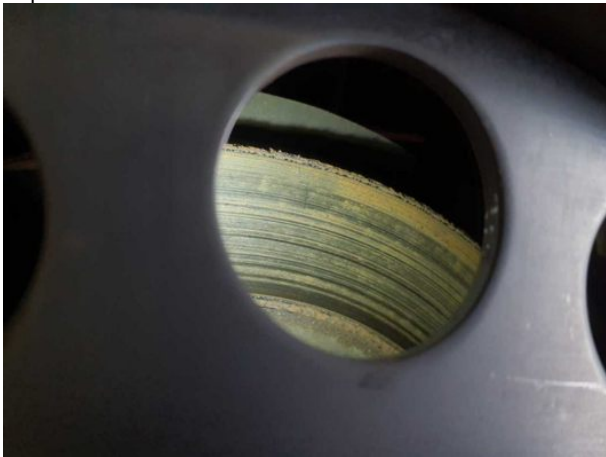
| No. | Component group | Description |
|---|---|---|
| 10 | Braking system | Brake discs and pads - rear - Worn - Replace |

**Damage #10:** Braking system: Brake discs and pads - rear - Wor... Replace
