## Bewertungsgutachten

**OHV T8000**

**KMHYF811BNU044445**

Vertragsnummer	6923172
Auftragsnummer	ELSRM004609
Rahmenkostenstelle	RDA
Auftraggeber	Allane SE Rückgabeabteilung, Parkring 33, 85748 Garching b.München
Ihr Auftrag vom	29.05.2026, elektronisch
Besichtigung	11.06.2026 um 09:45 Uhr DEKRA Automobil GmbH Standort Hohenschönhausen, Ferdinand-Schultze-Str. 65, 13055 Berlin

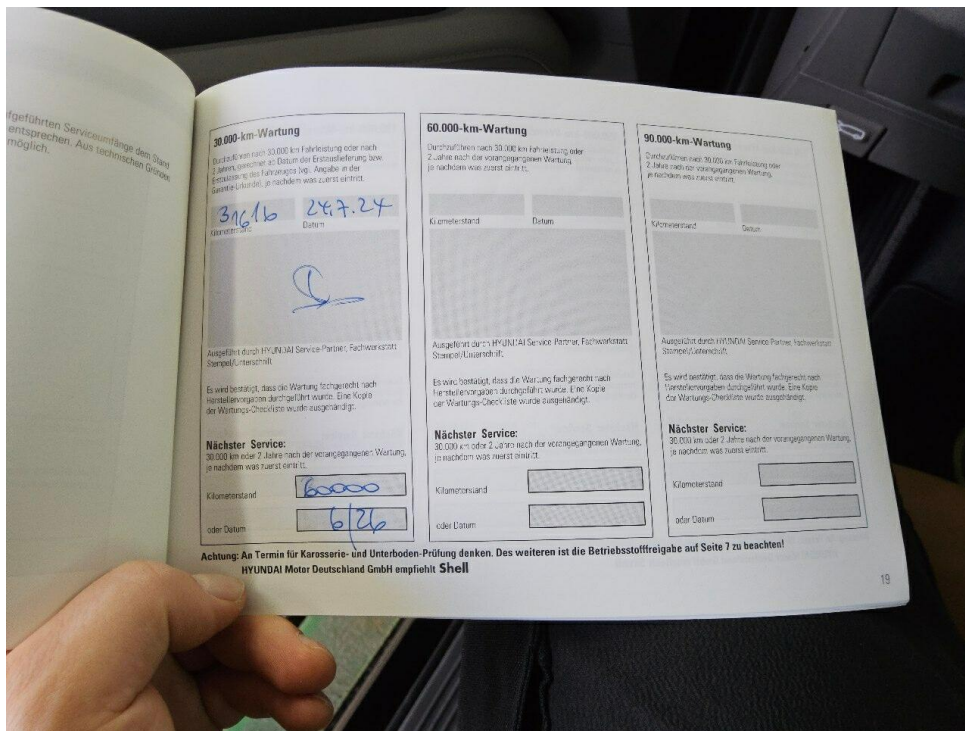
Bild 6 : Wartungsnachweis

Abgesehen von den beschriebenen Schäden/Mängeln weist das Fahrzeug/Objekt einen, bezogen auf Alter und Nutzung, üblichen Gesamtzustand auf. Der Wartungsnachweis ist vollständig. Letzte Wartung erfolgte am 24.07.2024 bei Kilometerstand 31.616. Nächste Wartung am 01.06.2026 bei Kilometerstand 60.000.
