FIAT DUCATO H2 KASTENWAGEN (290/295)(11.2023->) 35 L4H2 140 MULTIJET MAXI HOCHDACH VERBLECHT MOTOR 2,2 LTR. - 103 KW TURBODIESEL  
MULTIJET KASTEN HOCHRAUM STANDARD

VIN: ZFA250008SG038877

Bewertungsdetails

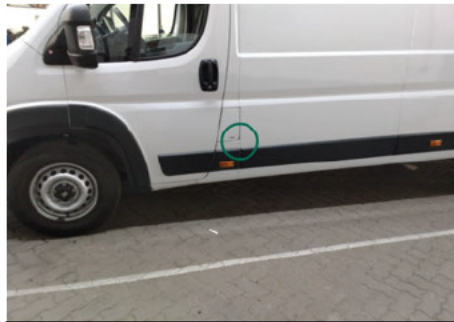
012 Dichtnaht / Vorne Links

Schlecht Repariert

Dichthaft / Vorne Links / Schlecht Repariert

Smart Repair

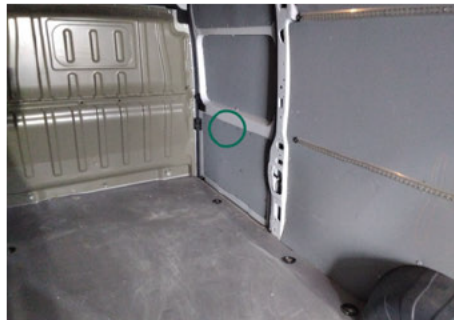
Innenverkleidung Laderaum / Links / Gebrochen

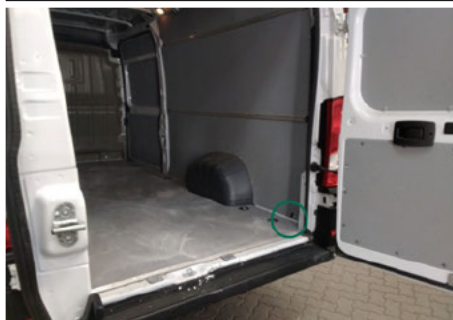
Innenverkleidung Laderaum / Unten Vorne Rechts / Gebrochen

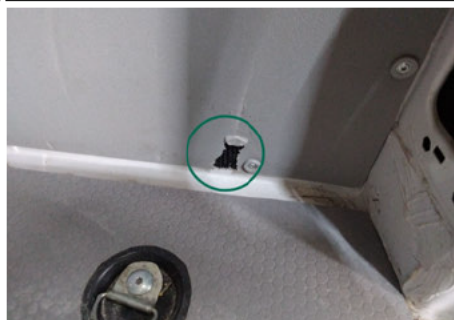
Innenverkleidung Laderaum / Rechts / Gebrochen

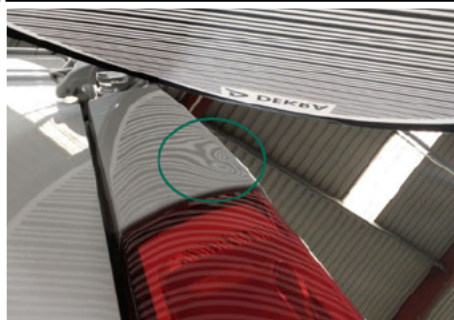
Säule / Hinten Rechts / Delle

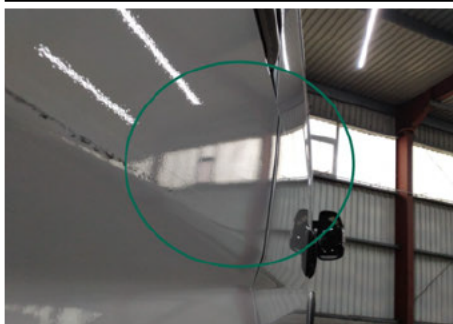
Seitenwand / Unten Hinten Rechts / Schlecht Repariert

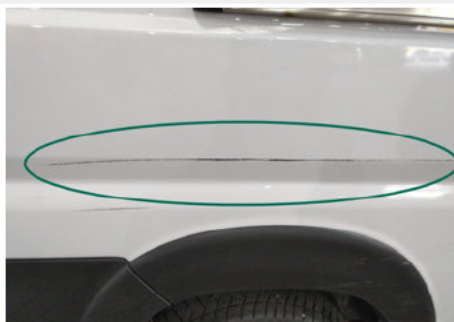
Seitenwand / Unten Hinten Rechts / Schlecht Repariert

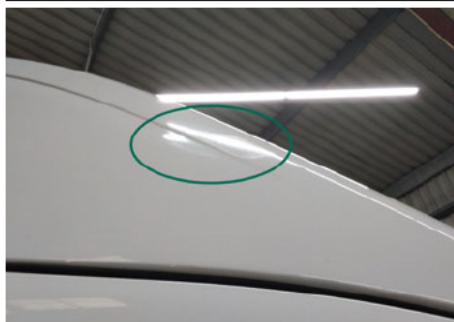
Dachholm / Vorne Rechts / Kratzer
