Zustandsbericht / Minderwertgutachten

Auftraggeber Mobilize Financial Services, eine Marke der RCI Banque S.A., Niederlassung
Deutschland, Jagenbergstr. 1, 41468 Neuss
Besichtigung 02.04.2026

Erstzulassung	26.03.2024	Letzte Zulassung	26.03.2024
Fahrzeugart	Personenkraftwagen	Hersteller	Renault
Typ / Verkaufsbez.	Megane E-Tech Electric (02.2022->) / Megane E-Tech EV60 220 Iconic (60 kWh)	Aufbauart	Limousine
Türen	5	Fahrzeug-Ident.-Nr.	VF1RCB00671156752
HSN / TSN	3333 / BPN	DAT Europa-Code®	017201750150001
DAT Marktindex	DE001 6390	Km-Stand abgelesen	63800
Nächste HU §29 StVZO	03 / 2027	Energiequelle / Kraftstoff	Elektro
Zylinderanzahl	/	Leistung (kW)	55
Schadstoffklasse:	2017/1151;WLTP;reine Elektrofz	Gänge	1
Felgen	Leichtmetall	Farbe	GRAU KQJ + SCHWARZ GNE / BIYWU

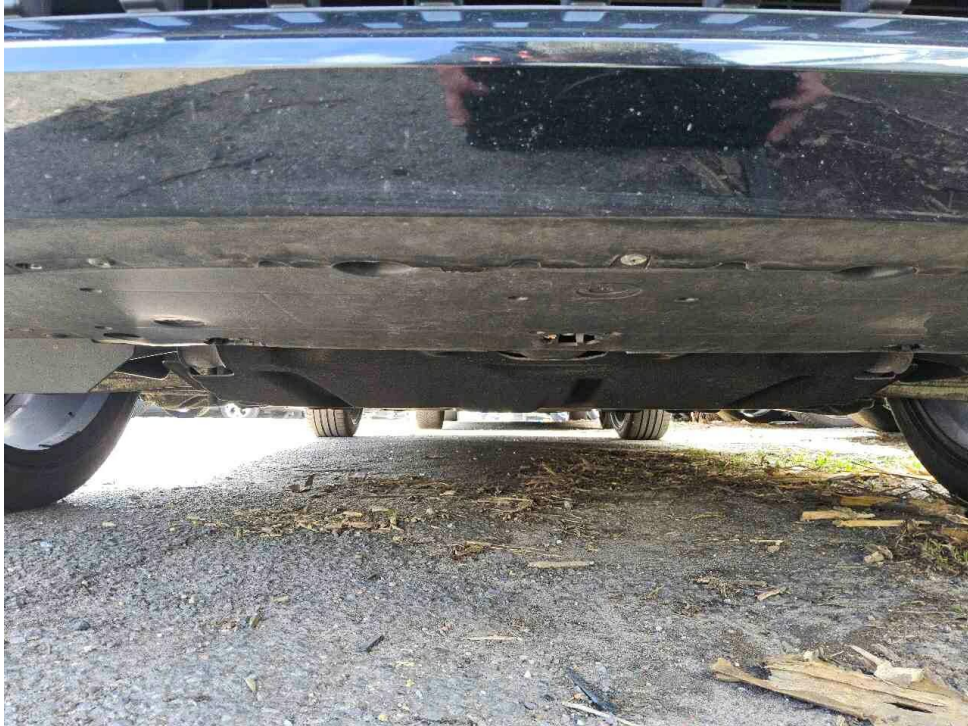
Bild 9 : Unterboden

Die vorgefundenen Besichtigungsbedingungen waren ausreichend. Das Fahrzeug / Objekt wurde von oben besichtigt. Eine Besichtigung von unten war zum Besichtigungszeitpunkt nicht möglich. Bei der Besichtigung konnte keine Fahrprobe durchgeführt werden. Folglich sind Mängel bzw. Schäden, die nur bei einer Fahrprobe feststellbar sind, nicht berücksichtigt. Im Rahmen der Fahrzeug / Objektbesichtigung wurde ein Probelauf des Motors durchgeführt.
