Zustandsbericht / Minderwertgutachten

Auftraggeber Mobilize Financial Services, eine Marke der RCI Banque S.A., Niederlassung
Deutschland, Jagenbergstr. 1, 41468 Neuss
Besichtigung 31.03.2026

Erstzulassung	14.12.2022	Letzte Zulassung	13.02.2024
Fahrzeugart	Personenkraftwagen	Hersteller	Renault
Typ / Verkaufsbez.	Megane E-Tech Electric (02.2022->) / Megane E-Tech EV60 130 Evolution ER (60 kWh)	Aufbauart	Limousine
Türen	5	Sitzplätze	5
Fahrzeug-Ident.-Nr.	VF1RCB00670085221	HSN / TSN	3333 / BPN
DAT Europa-Code®	017201750070001	DAT Marktindex	DE001 6350
Km-Stand abgelesen	18527	Nächste HU §29 StVZO	01 / 2028
Energiequelle / Kraftstoff	Elektro	Leistung (kW)	55
Schadstoffklasse:	2017/1151;WLTP;reine Elektrofz	Getriebe / Gänge	Automatik / 1
Felgen	Stahl mit Radzierblende	Farbe	Schwarz / Metallic / TEGNE
Polster / Farbe	Stoff / Grau

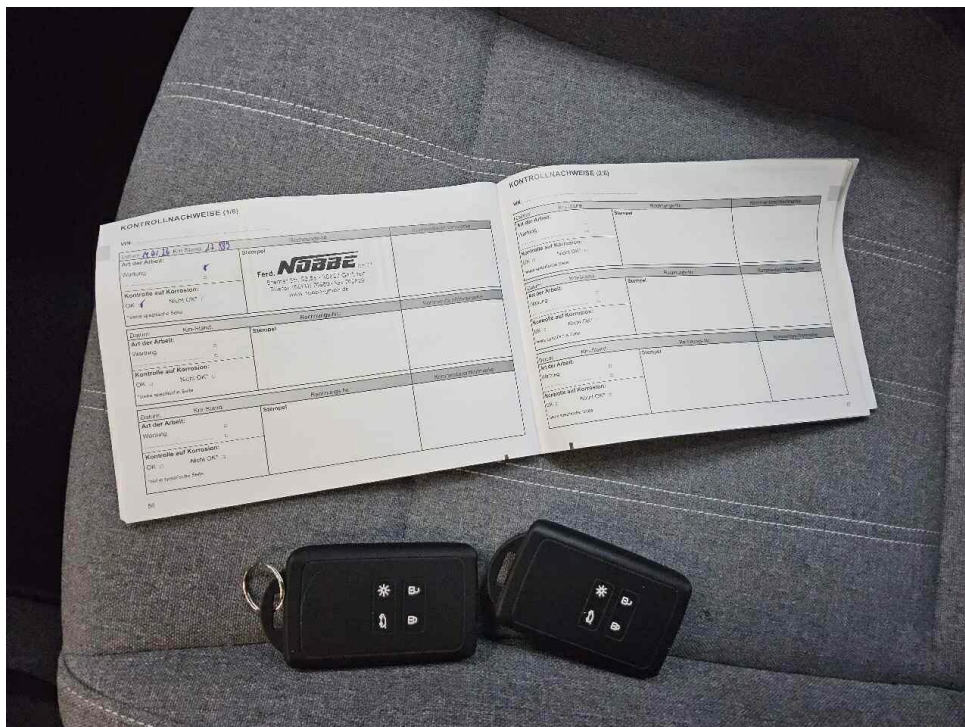
Bild 8 : Alle Fz-Schlüssel, ZLB 1, Letzter Eintrag im Serviceheft

Wartungsnachweis: lückenhaft
 letzte Wartung: am 14.01.2026 bei Kilometerstand 17.889
