**TMBJR7NX1NY060497**

## Zustandsbericht

**TÜV SÜD Auto Service GmbH**  
Römeräcker 1  
76351 Linkenheim - Hochstetten

Inspection date: 2 Jul 2026  
**Protocol number: 46301760**  
Delivery date: 2 Jul 2026

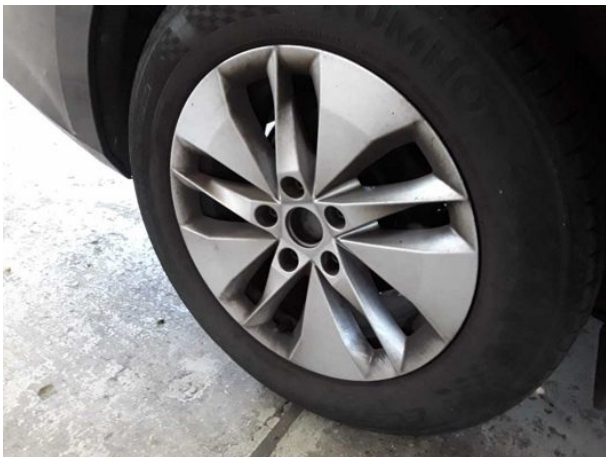
| No. | Component group | Description |
|---|---|---|
| 5 | Wheel / tyres | Hubcap (4x fehlen) - Replace |

**Damage #5:** Wheel / tyres: Hubcap (4x fehlen) - Replace

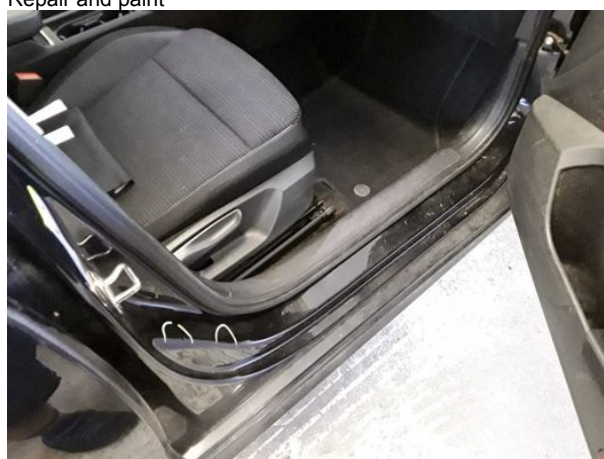
| No. | Component group | Description |
|---|---|---|
| 10 | Sill - right side | Sill - Dent / paintcoat damage - Repair and paint |

**Damage #10:** Sill - right side: Sill - Dent / paintcoat damage - Repair and paint

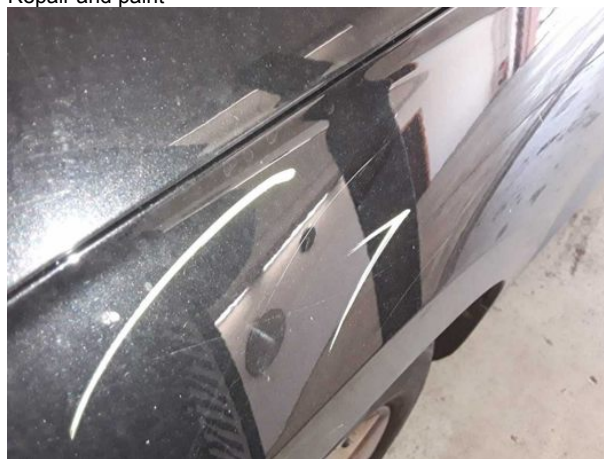
**Damage #11:** Mudguard - left side: Mudguard - left side - Scratched - Repair and paint

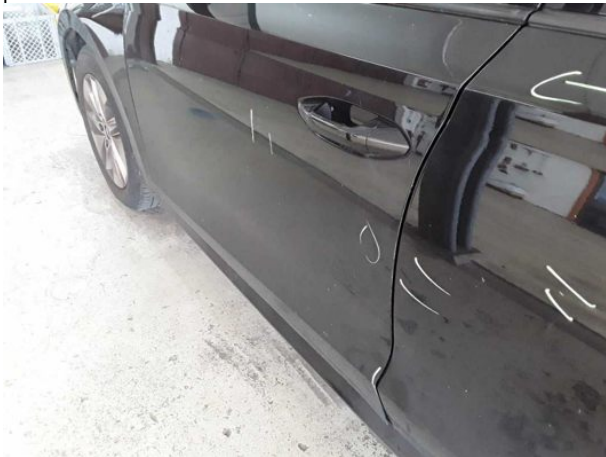
| No. | Component group | Description |
|---|---|---|
| 18 | Door - front left side | Door - Dent / paintcoat damage - Repair and paint |

**Damage #18:** Door - front left side: Door - Dent / paintcoat damage - Repair and paint

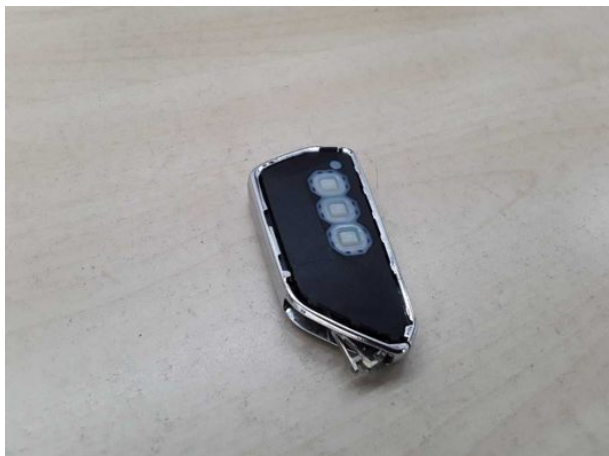
| No. | Component group | Description |
|---|---|---|
| 3 | Equipment | Vehicle key (Abdeckung fehlt) - Replace |

**Beschädigung #3:** Ausrüstung: Fahrzeugschlüssel (Abdeckung fehlt) - erneuern

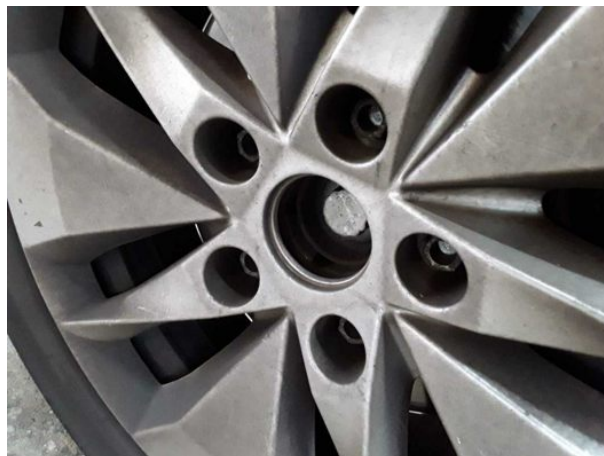
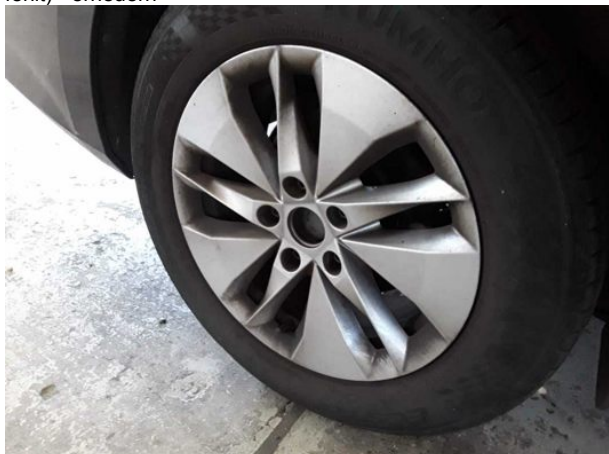
**Beschädigung #5:** Rad/Reifen: Raddeckel (4x fehlen) - erneuern

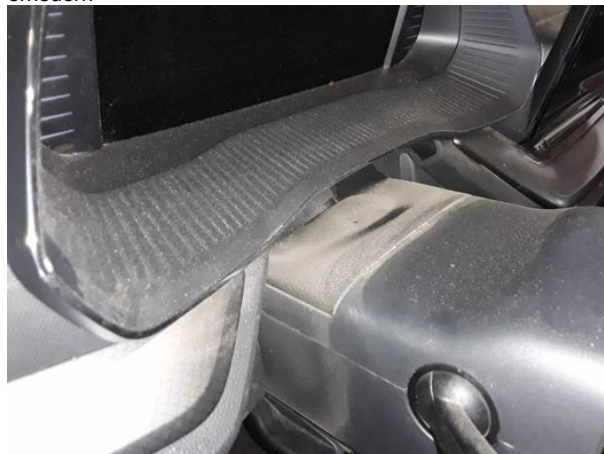
| No. | Component group | Description |
|---|---|---|
| 6 | Interior | Interior - Soiled - Clean |

**Beschädigung #6:** Interieur: Innenraum - verschmutzt - reinigen

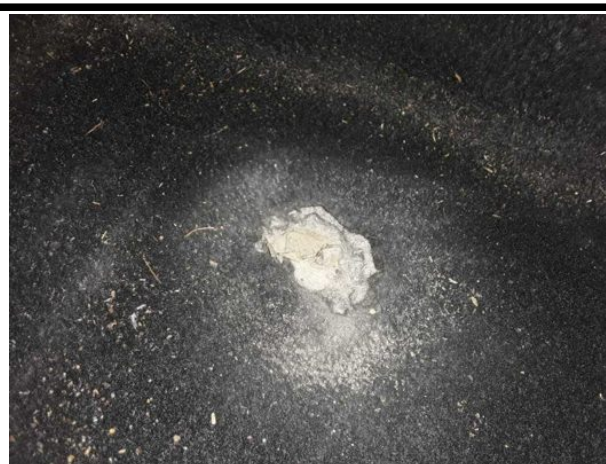
| No. | Component group | Description |
|---|---|---|
| 8 | Trim / covers | Carpet - front left side - Holes - Replace |

**Beschädigung #8:** Verkleidungen/Abdeckungen: Teppichboden vorn links - Löcher - erneuern

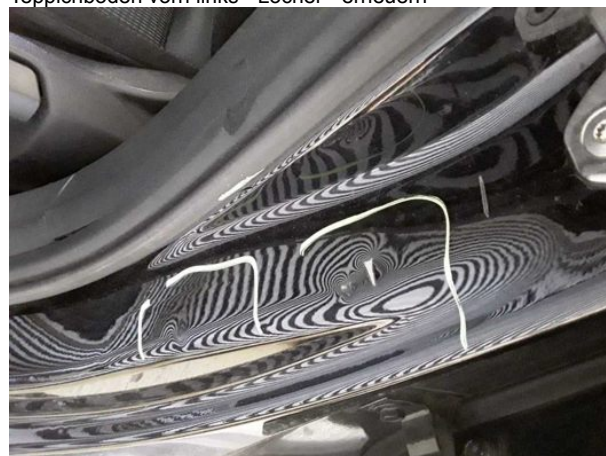
| No. | Component group | Description |
|---|---|---|
| 9 | Sill - left side | Sill - Dent / paintcoat damage - Repair and paint |

| Nr. | Bauteilgruppe | Beschreibung |
|---|---|---|
| 9 | Schweller links | Einstieg - Delle / Lackschaden - instandsetzen und lackieren |

**Beschädigung #9:** Schweller links: Einstieg - Delle / Lackschade...  
instandsetzen und lackieren

**Beschädigung #9:** Schweller links: Einstieg - Delle / Lackschaden -  
instandsetzen und lackieren

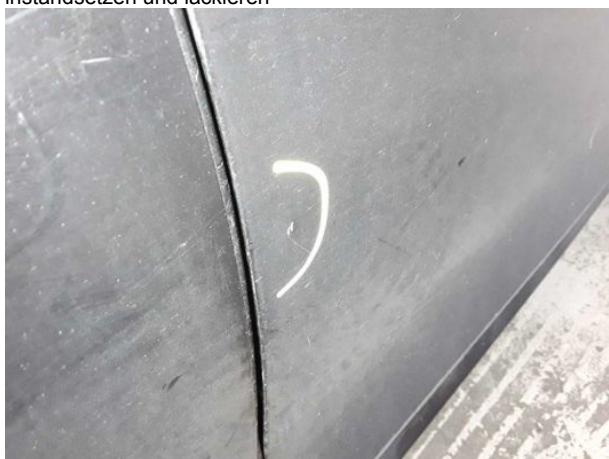
**Beschädigung #19:** Tür vorn rechts: Tür - verkratzt / verschü... - instandsetzen und lackieren

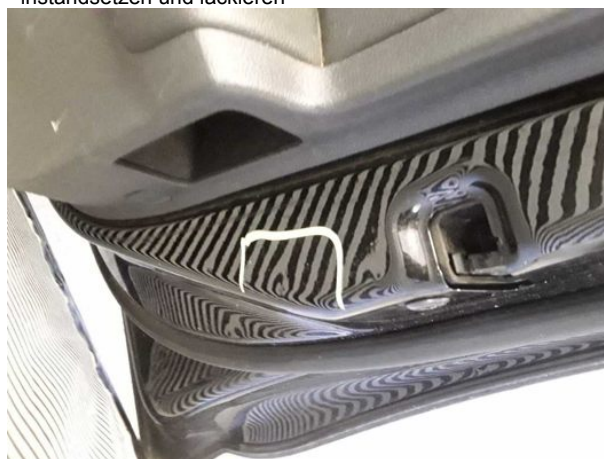
**Beschädigung #19:** Tür vorn rechts: Tür - verkratzt / verschü... - instandsetzen und lackieren
