Fahrzeugbeschreibung

Fahrzeug: PEUGEOT 508 HYBRID 225 e-EAT8 Active Pack SW Kombi5-türig 1598 ccm 225 PS / 165 KW Elektrisch 8-Gang Automatik

Zustandsbericht

Inspection date: 12 May 2026
Protocol number: 45400175
Delivery date: 12 May 2026

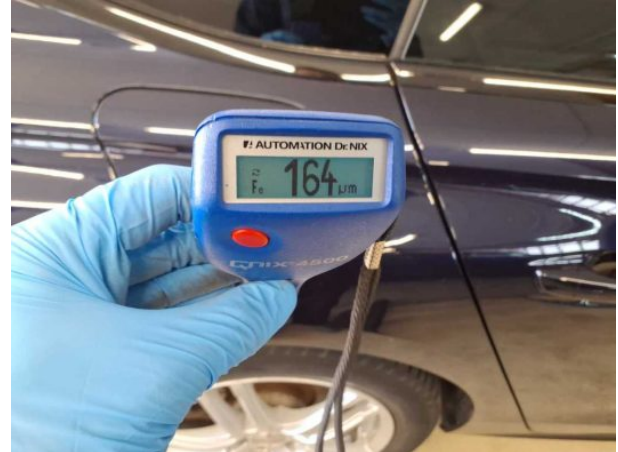
Repainting 1: Mudguard - right side, Side panel - rear right side, Door - rear right side

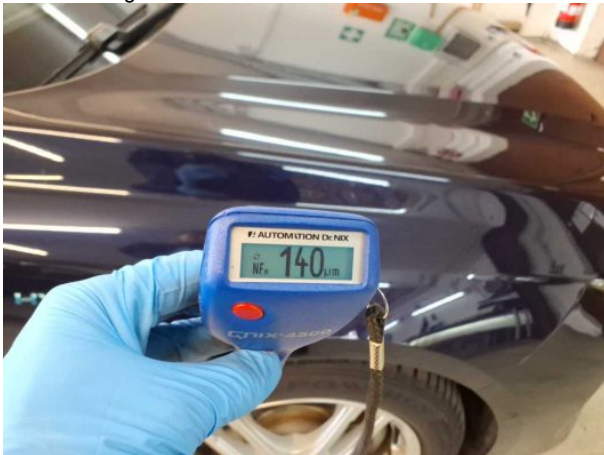
Repainting 1: Mudguard - right side, Side panel - rear right side, Door - rear right side
