Halter		Besichtigungszustand	ausreichend
Kennzeichen		Laufleistung (abgelesen)	87.745 km
Hersteller	BMW	Restlauf bis Service	13.000 km
Typ/Modell	330e	HU (Bericht lag vor)	07/2027
Fahrgestellnummer	WBA6N31090FN09395	Leistung / Hubraum	135 kW / 1.998 ccm
Erstzulassung	10.06.2022	Polster/Farbe	/
Letzte Wartung	07/2025, 69.078 km	Lackierung	
Kraftstoffart	Hybr.B/E ext.aufI	Getriebe	Automatik

Zustandsbericht

TÜV SÜD Auto Service GmbH
Römeräcker 1
76351 Linkenheim - Hochstetten

Inspection date: 17 Jun 2026
Protocol number: 46007457
Delivery date: 17 Jun 2026

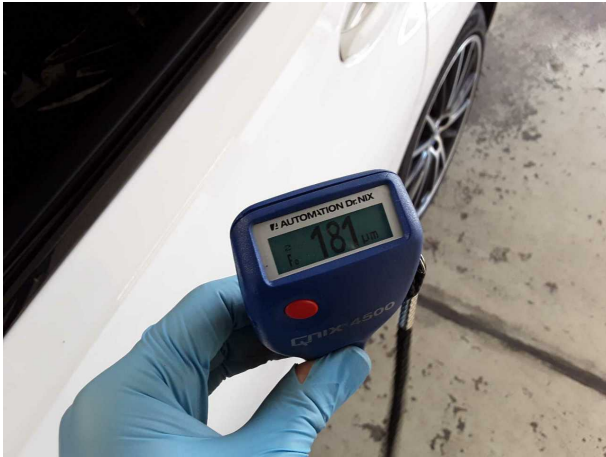
Nr.	Ort
1	Tür hinten links, Tür vorne links, fachgerecht ausgeführt

Nachlackierung 1: Tür hinten links, Tür vorne links

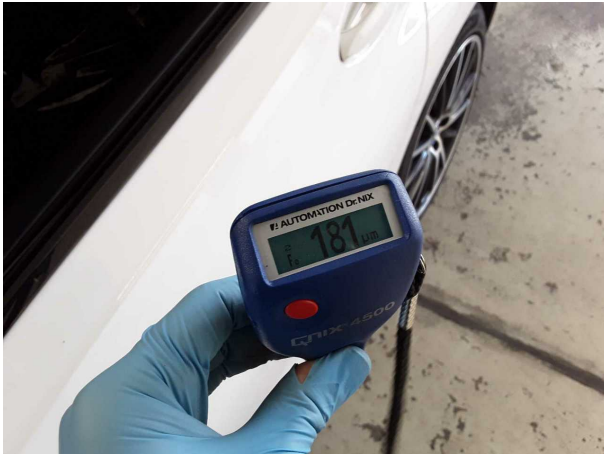
Repainting 1: Door - rear left side, Door - front left side
