**Fahrzeug:** VOLVO V90 B4 D Plus Bright Auto Kombi 5-türig 1969 ccm 197 PS / 145 KW Diesel 8-Gang Automatik

| Amtliches Kennzeichen: | HD -AR 0166 | Fahrgestell-Nummer: | YV1PWK5VDN1183167 |

## Zustandsbericht

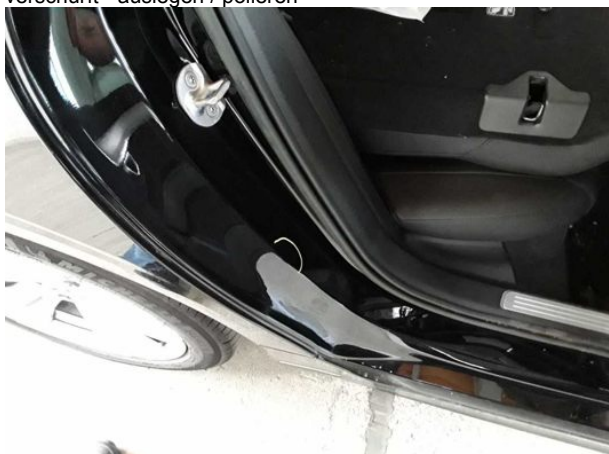
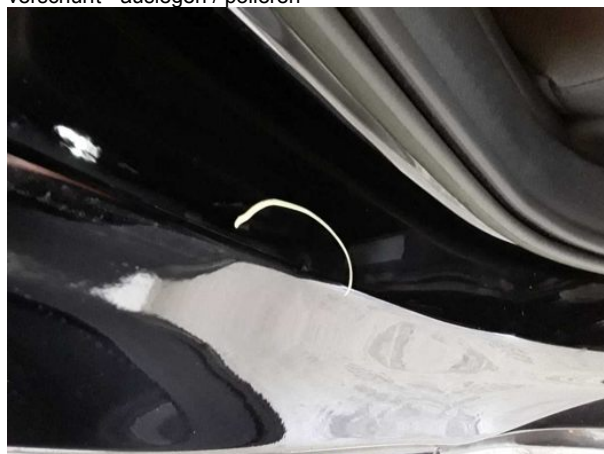
**Beschädigung #2:** Seitenwand rechts: Einstieg - Delle(n) - sanft instandsetzen

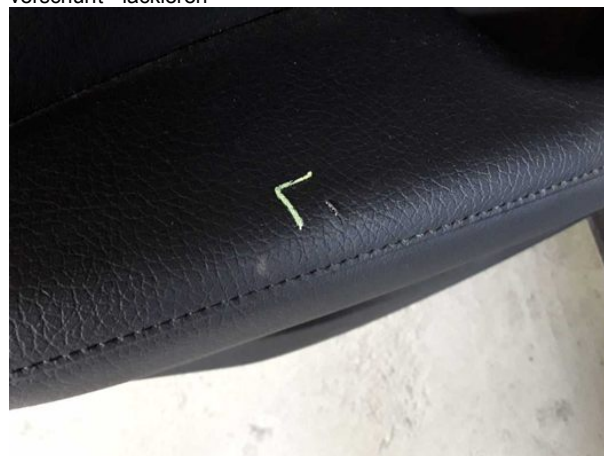
**Beschädigung #15:** Verkleidungen/Abdeckungen: Türverkleidung hinten links - gebrochen / gerissen - erneuern

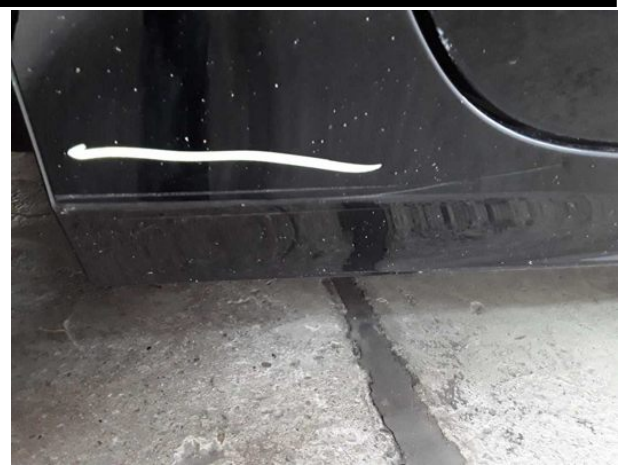
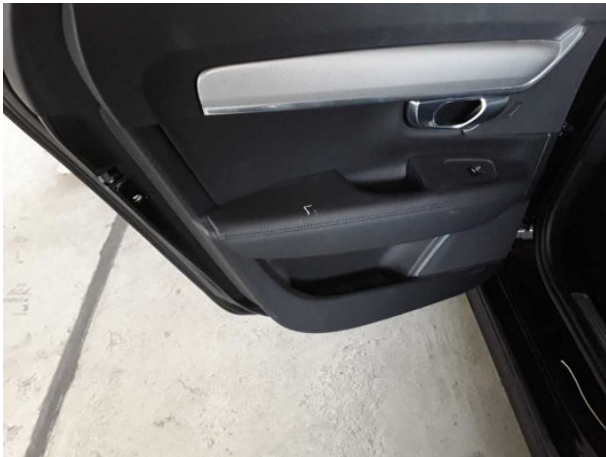
**Damage #14:** Sill - right side: Trim - Scratched - Paint
