# Zustandsbericht

Protokollnummer: 46745792  
Auftrags-Nr / Referenz: 18114982\_1  
Besichtigungsdatum: 01.07.2026

| Hersteller / Modell | ORA Funky Cat 300 | | |

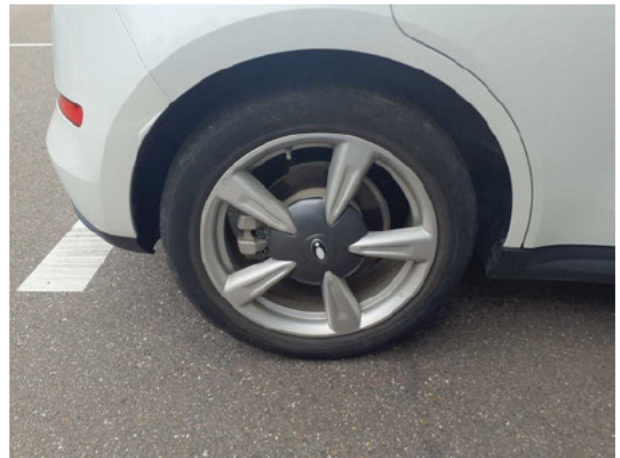
Abbildung 14: Montierte Bereifung

| Achse | Reifengröße | Reifentyp | Hersteller | Profiltiefe | Verkehrstauglichkeit |
|---|---|---|---|---|---|
| 1 | 215/50 R18 96V | Sommerreifen auf Leichtmetall | Sonstige | 5mm / 2mm | n.i.O. |
