| <b>Fahrzeug:</b> | <b>RENAULT Espace BLUE dCi 160 EDC Business Edition Crossover5-türig 1997 ccm 160 PS / 118 KW Diesel 6-Gang Automatik</b> | | |
| Amtliches Kennzeichen: | B -TS 1732 | Fahrgestell-Nummer: | VF1RFC00566298802 |

## Zustandsbericht

| <b>Referenznummern</b> | 0031224567 - 0090957073 |

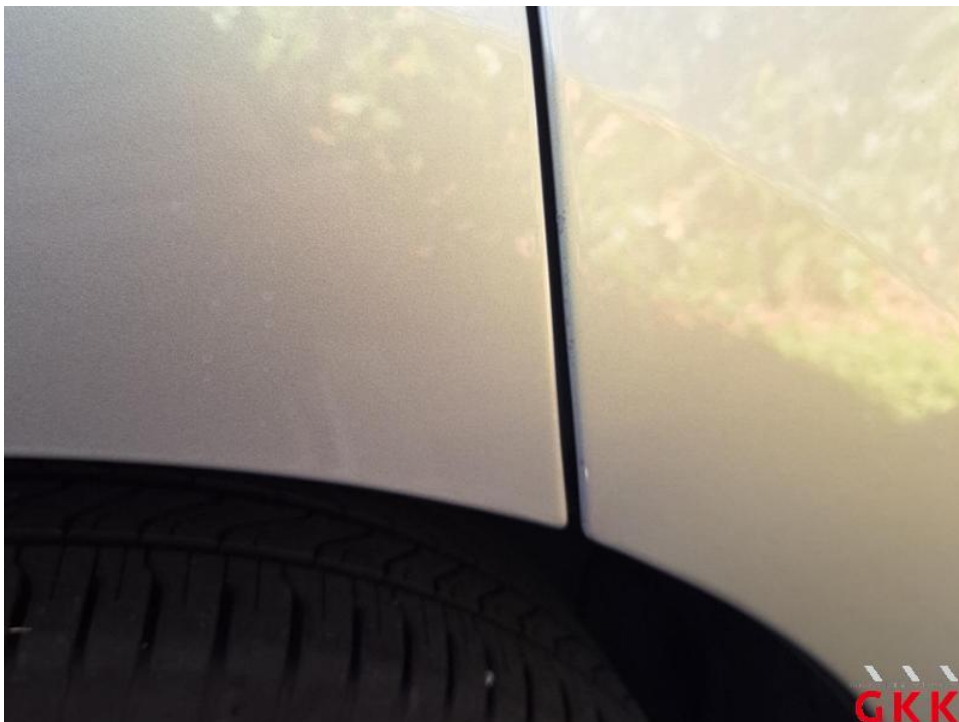
Tür hinten rechts, verkratzt (Bild 69, Bild 70, Bild 71)

Bild 70. Tür hinten rechts, verkratzt, lackieren
