Zustandsbericht

Protokollnummer: 46319021
Auftrags-Nr / Referenz: 20603361
Besichtigungsdatum: 19.06.2026

Hersteller / Modell	ORA Funky Cat 300 Pro		
Kennzeichen		Fahrgestellnummer	LGWEEUA58NK646754
Erstzulassung	19.06.2023	Laufleistung (abgelesen)	16.551 km
HSN/TSN	2280 / AAB 00003	Kraftstoffart / Zylinder	Elektro / 0
Fahrzeugart	PKW Limousine	Antriebsart	Frontantrieb
Schadstoffklasse	2017/1151;WLTP;reine Elektr...	Getriebe / Anzahl Gänge	Direktantrieb
Farbe	Moonlight White Metallic	Besichtigungszustand	ausreichend
Leistung / Hubraum	60 kW / 0 ccm	Nächste HU	06/2026
Wartungsheft / Nachweis	vorhanden / unvollständig	Restlauf bis Service	12 Monat(e)
Letzte Wartung		Polsterart	Stoff/Leder Kombination
Vorschaden	Keine Feststellbar	Polsterfarbe	Schwarz
Nachlackierung	Feststellbar	zul. Gesamtgewicht	1.970 kg
Dokumente	ZB vorhanden	Anzahl Halter	unbekannt
Schlüssel soll/ist	2/2	Anzahl Sitze / Türen	5 / 5
Vertragsnummer	18108671	Re-Import	Nein

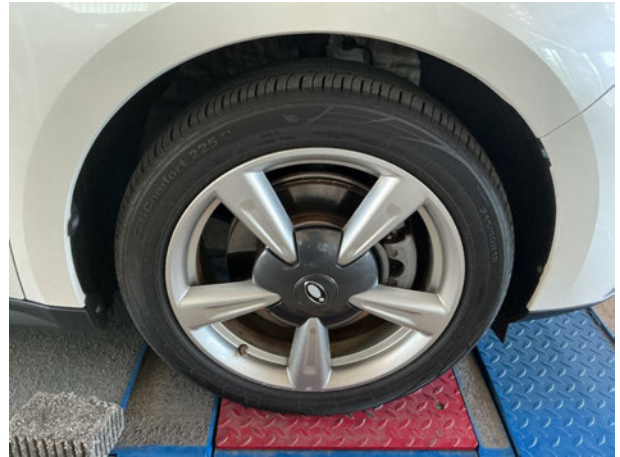
Abbildung 14: Montierte Bereifung

Achse	Reifengröße	Reifentyp	Hersteller	Profiltiefe	Verkehrstauglichkeit
1	215/50 R18 96V	Sommerreifen auf Leichtmetall	Sonstige	6mm / 6mm	i.O.
2	215/50 R18 96V	Sommerreifen auf Leichtmetall	Sonstige	6mm / 6mm	i.O.
