Fahrzeugbeschreibung

Fahrzeug: VOLKSWAGEN Touran 1.5 TSI OPF Comfortline Kompaktvan5-türig 1498 ccm 150 PS / 110 KW bleifrei 6-Gang Manuell

Zustandsbericht

Protokollnummer: 45933409

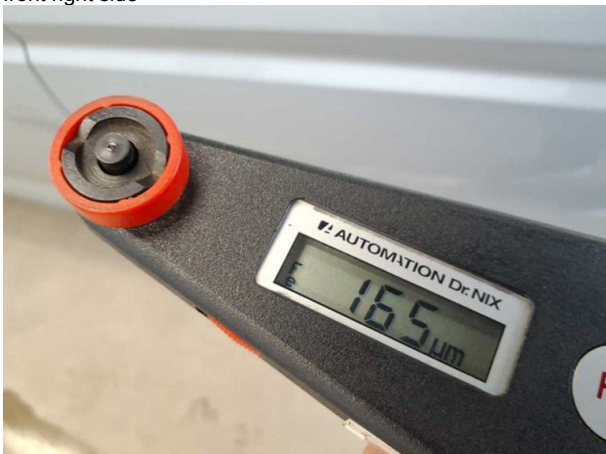
No.	Location
1	Mudguard - left side, Door - front left side, Door - front right side, Professionally carried out, Invoice of repair done Non-existent

Repainting 1: Mudguard - left side, Door - front left side, Door - front right side

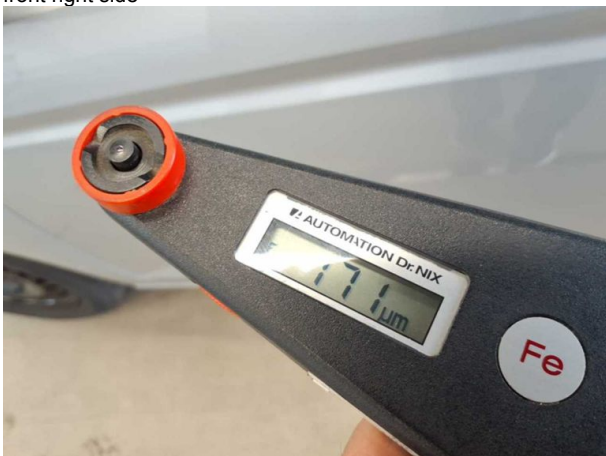
Repainting 1: Mudguard - left side, Door - front left side, Door - front right side
