Maxus

VIN: LSH14J7C8PA105615

Bewertungsdetails

Bewertungsort  
AKB Zörbig

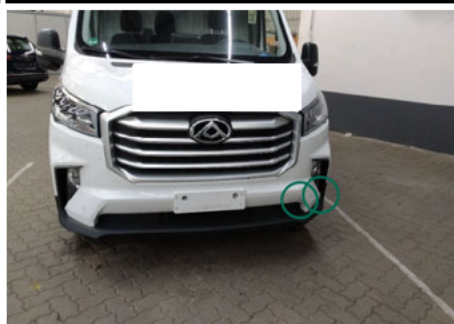
Stoßfänger oberhalb / Vorne / Gebrochen

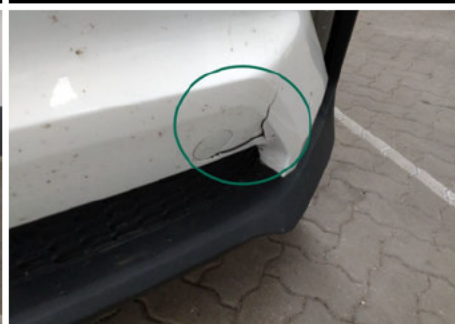
Stoßfänger oberhalb / Vorne / Gebrochen

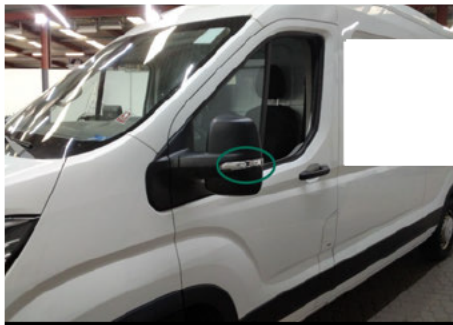
Gebrochen

Blinker / Links / Gebrochen

Ersetzen

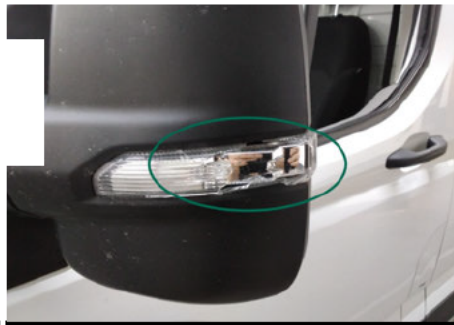
Blinker / Links / Gebrochen

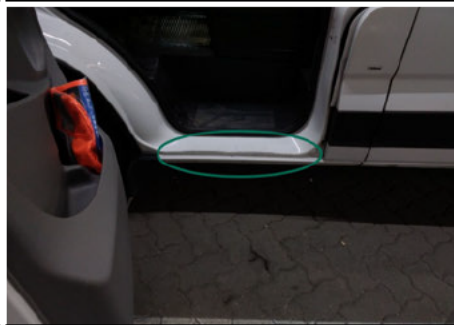
Abgewetzt

Türeinstieg / Vorne Links / Abgewetzt

Lackieren

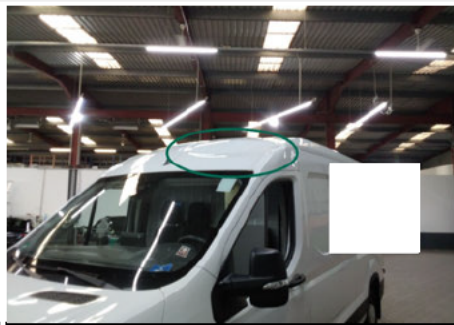
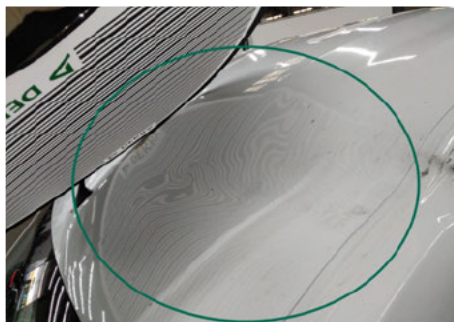
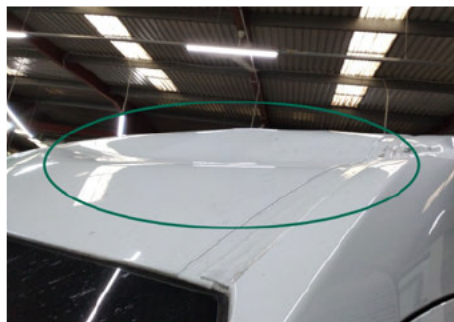
Delle

Dach / Vorne / Delle

Säule / Oben Hinten Links / Delle

Ersetzen

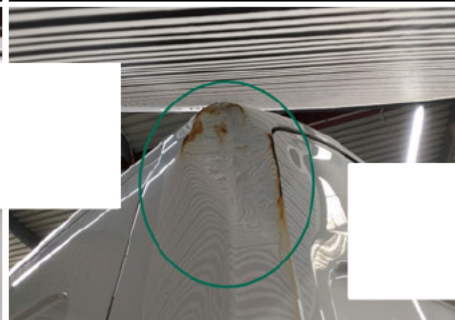
Delle

Säule / Oben Hinten Links / Delle

Reparieren

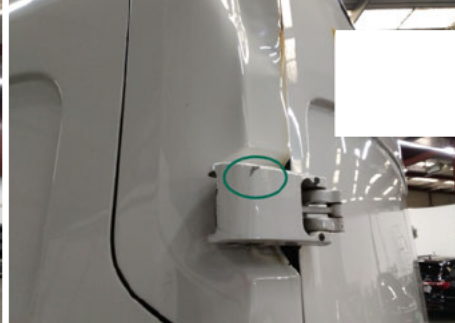
Heckklappen / Kofferraumtürscharnier / Oben Links / Kratzer

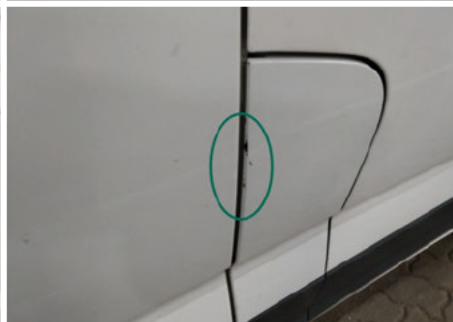
Abdeckung / Vorne Rechts / Kratzer
