Zustandsbericht

Kunde :	Allane SE HCBE	Amtl. Kennzeichen :	EH-PN 57E
Berichtsnummer :	000000925641-DE968		
Referenznummer:	31185276

Kia Niro (SG2)(2022->) e-Niro Inspiration

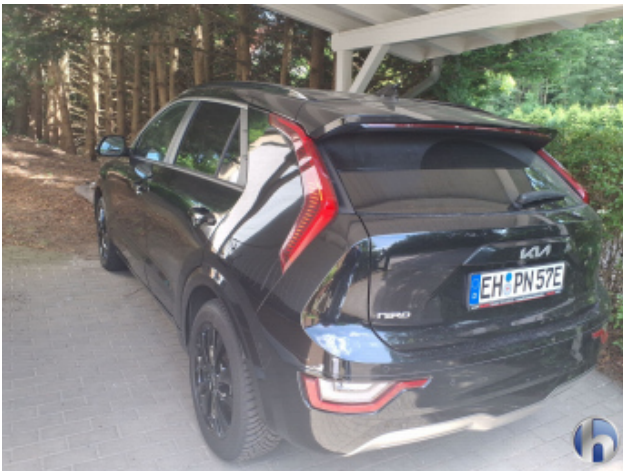
Hinten links

Karosserie außen		
	Bauteil	Schaden	Rep.-Art
1.	Stoßfänger Hinten	Kratzer	Lackieren

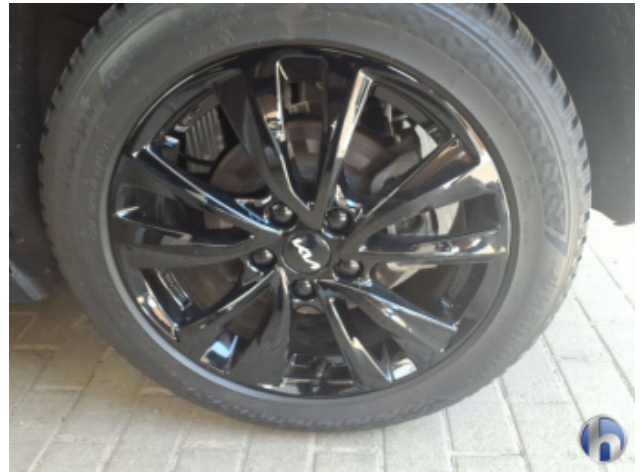
Felgen

Montierte Bereifung		
Reifenart / Felgentyp:	Winterreifen	Aluminium original
2. Achse - links / Zust.		/// 6 mm
2. Achse - rechts / Zust.		/// 6 mm
1. Achse - links / Zust.		/// 6 mm
1. Achse - rechts / Zust.		/// 6 mm
Verkehrssicherheit:	Verkehrssicher

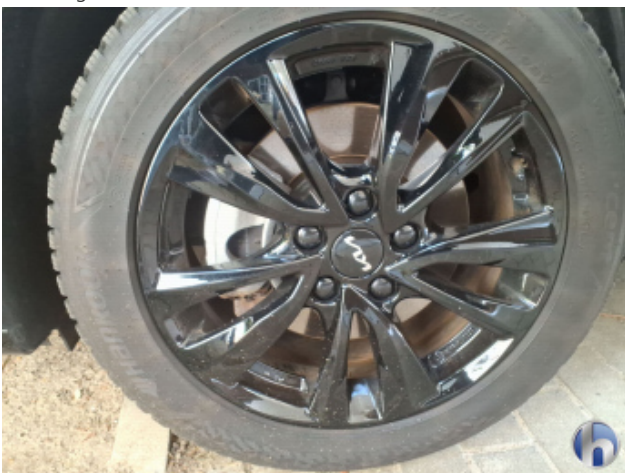
Unmontierte Bereifung		
Reifenart / Felgentyp:	Sommerreifen	Aluminium original
1. Achse - links / Zust.	-	-/-/- 6 mm
1. Achse - rechts / Zust.	-	-/-/- 6 mm
2. Achse - links / Zust.	-	-/-/- 6 mm
2. Achse - rechts / Zust.	-	-/-/- 6 mm
Verkehrssicherheit:	Verkehrssicher
