FIAT DUCATO H2 KASTENWAGEN (290/295)(11.2023->) 35 L4H2 180 MULTIJET MAXI HOCHDACH VERBLECHT MOTOR 2,2 LTR. - 132 KW TURBODIESEL  
MULTIJET POWER KASTEN HOCHRAUM STANDARD

VIN: ZFA250003SG029911

Bewertungsdetails

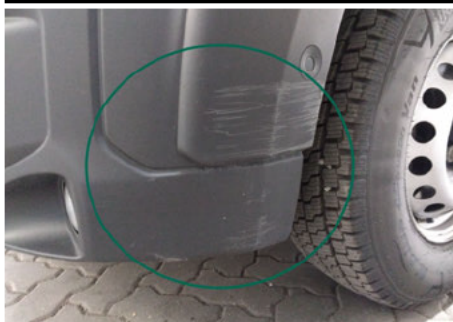
Stoßfänger / Vorne Links

Kratzer

Stoßfänger / Vorne Links / Kratzer

Smart Repair

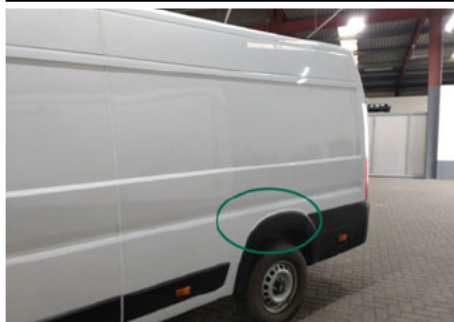
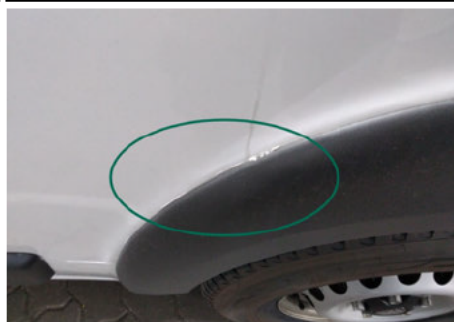
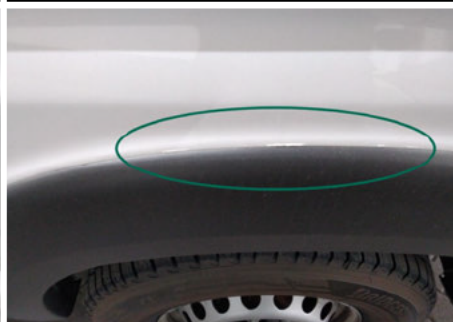
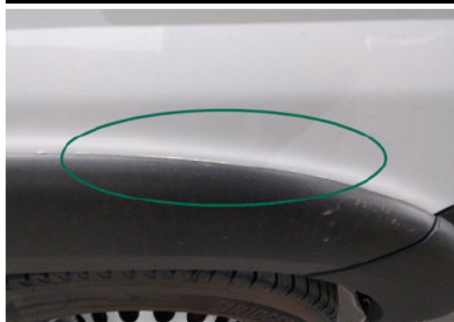
010 Seitenwand / Hinten Links<sup>3</sup>  
Mit Fenster : Nein

Schlecht Repariert

- <sup>1</sup> Farbnebel
- <sup>2</sup> Farbnebel
- <sup>3</sup> Scharfe Farbkante
- <sup>4</sup> D Farbnebel
- <sup>5</sup> Farbläufer
- <sup>6</sup> Leiste falsch herum montiert
- <sup>7</sup> Leiste falsch herum montiert
- <sup>8</sup> Fläche eingedrückt

Seitenwand / Hinten Links / Schlecht Repariert

Lackieren
