FORD TRANSIT PRITSCHKE (TTS)(2019->) 350 L3 EINZELKABINE TREND MOTOR 2,0 LTR. - 96 KW TDCI KAT PRITSCHKE STANDARD

VIN: WF0AXXTTRANT05851

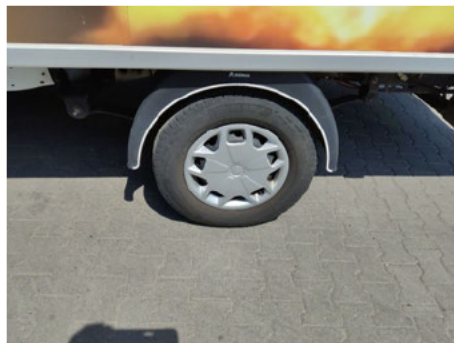
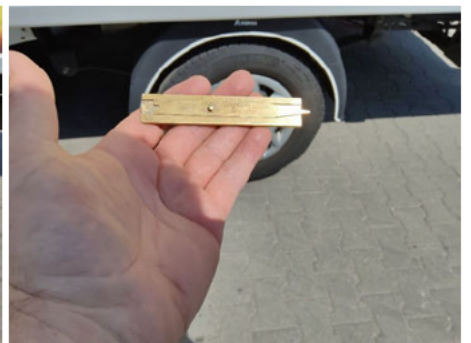
Hauptreifensatz / Hinten Links

Reifen / Hinten Links

Geschwindigkeitsindex : R / Traglastindex : 113 / Reifenmarke : CONTINENTAL /  
Breite : 235 mm / Pannenschutz : Keine / Höhe : 65 / Felgen-/Reifendurchmesser :  
16 " / Saison : Sommer

Nicht konform

Ersetzen
