**Fahrzeug:** RENAULT Mégane BLUE dCi 115 Business Edition Grandtour Kombi 5-türig 1461 ccm 115 PS / 85 KW Diesel 6-Gang Manuell

| Amtliches Kennzeichen: | B -GF 1697 | Fahrgestell-Nummer: | VF1RFB00966814525 |

## Zustandsbericht

| <b>Besichtigungsdatum</b> | 21.07.2026 |

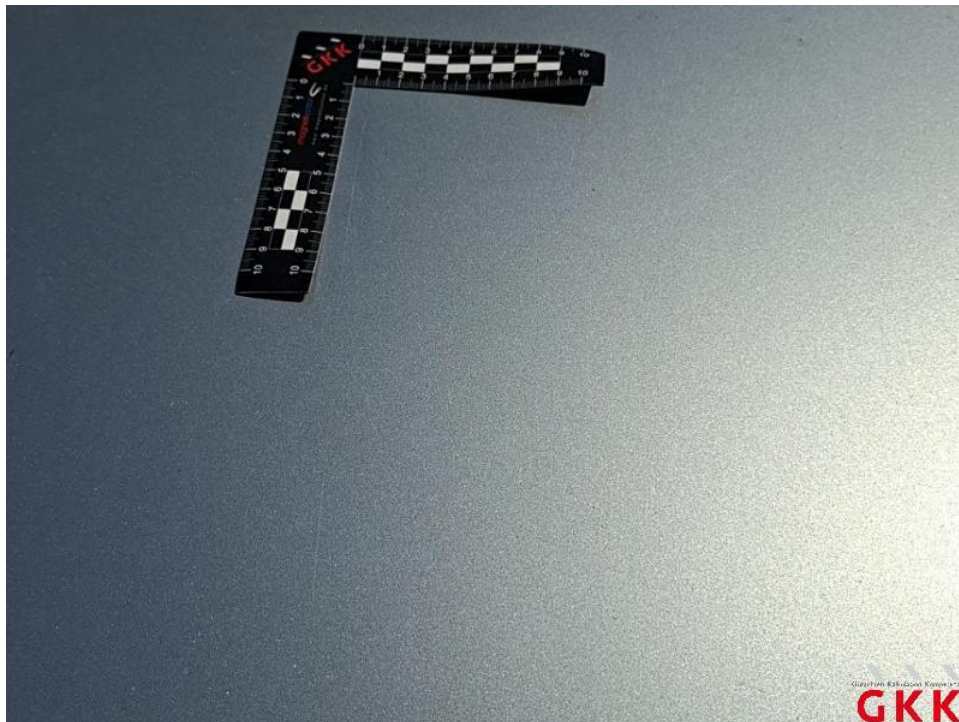
Dach, verkratzt (Bild 68, Bild 69, Bild 70)

Bild 69. Dach, verkratzt, lackieren
