## Zustandsbericht

| Berichtsnummer : | 0000000929227-DE968 | | |

#### Hyundai Kona (OS)(2017->) Trend Elektro 2WD

| Erstzulassung / Baujahr: | 06.07.2022 / 2022 | Besichtigungsdatum/-ort: | 02.07.2026 49479 Ibbenbüren |

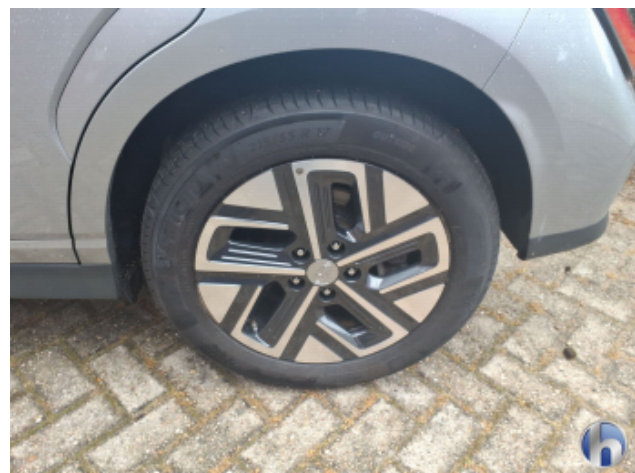
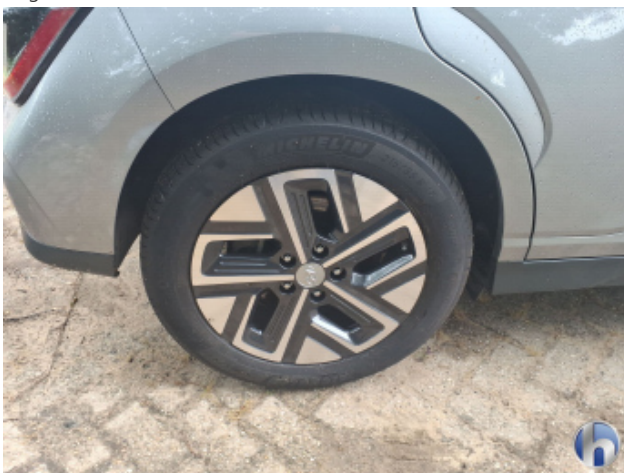
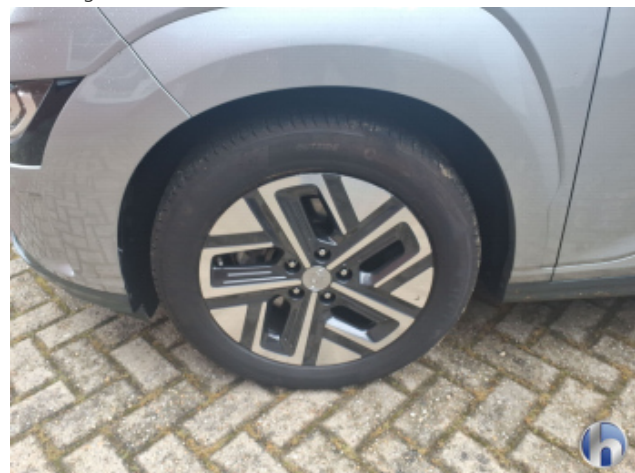
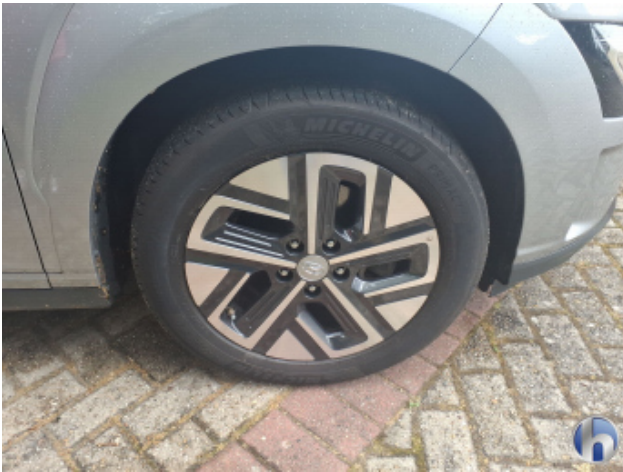
| 1. Achse - links / Zust. | <b>Michelin</b> | <b>-/55/R17/-- 6 mm</b> |
| 1. Achse - rechts / Zust. | <b>Michelin</b> | <b>-/55/R17/-- 6 mm</b> |
| 2. Achse - links / Zust. | <b>Michelin</b> | <b>-/55/R17/-- 6 mm</b> |
| 2. Achse - rechts / Zust. | <b>Michelin</b> | <b>-/55/R17/-- 6 mm</b> |
