Zustandsbericht

Kunde :	Allane SE	Amtl. Kennzeichen :	BS-WM 2022
Berichtsnummer :	000000889493-DE613		
Referenznummer:	31081600

Opel Crossland (X)(2017->) Basis

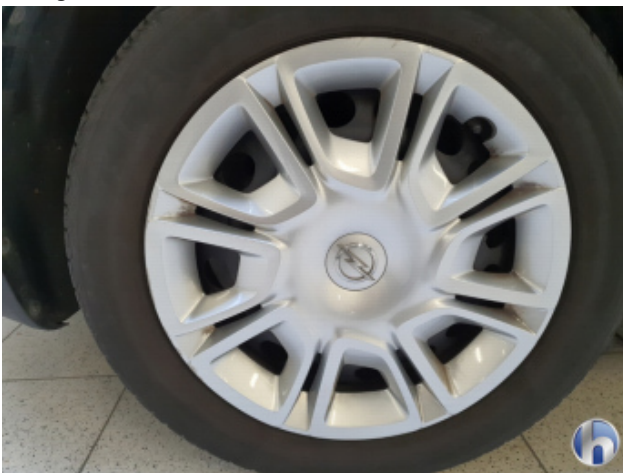
Felgen

Bauteil	Schaden	Rep.-Art
1.	Radkappe - Vorne - Rechts	Kratzer	Erneuern
2.	Radkappe - Vorne - Links	Kratzer	Erneuern
