Ford

FORD TRANSIT KASTEN (TTS)(2019->) E 350 L3 TREND ELEKTROMOTOR 135 KW KASTEN HOCHRAUM STANDARD

VIN: WF0EXXTTRBPY79696

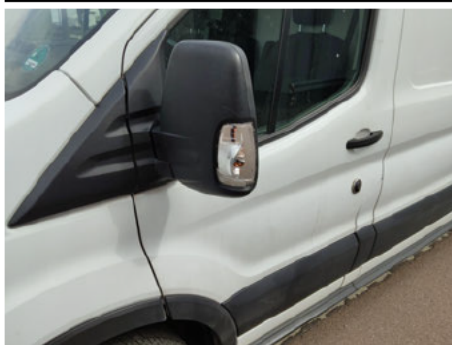
| # | Element | Defekt | Korrektur |
|---|---|---|---|
| 001 | Blinker / Links | Gebrochen | Ersetzen |

Blinker / Links / Gebrochen

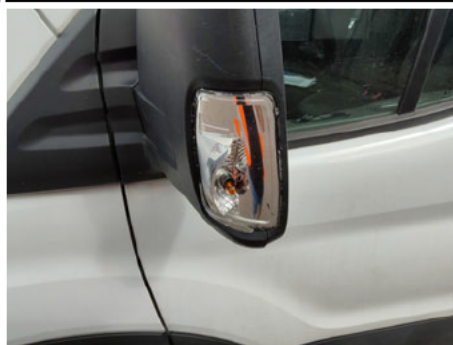
Blinker / Links / Gebrochen

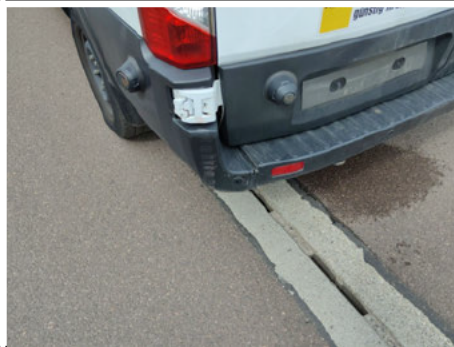
Gebrochen

Stoßfänger / Hinten Links / Gebrochen

Ersetzen

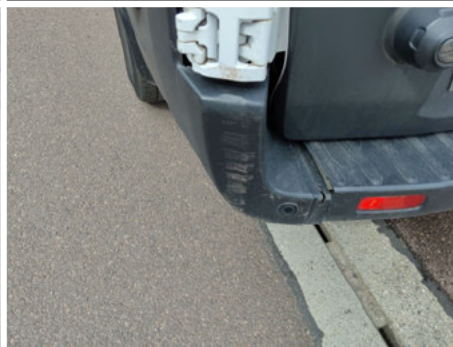
Stoßfänger / Hinten Links / Gebrochen

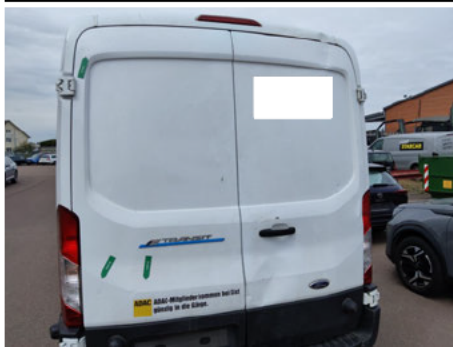
Delle

Tür / Hinten Links / Delle

Reparieren

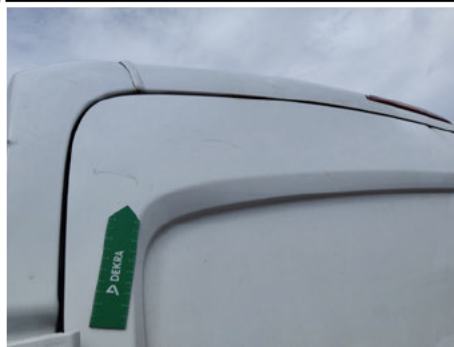
Tür / Hinten Links / Delle

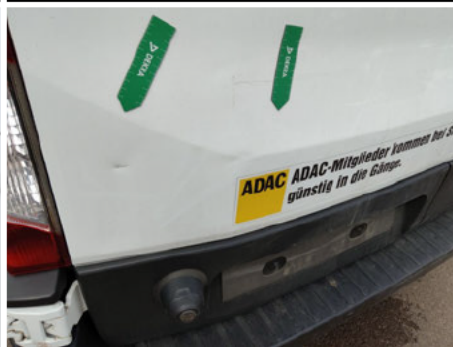
Tür / Hinten Links / Delle

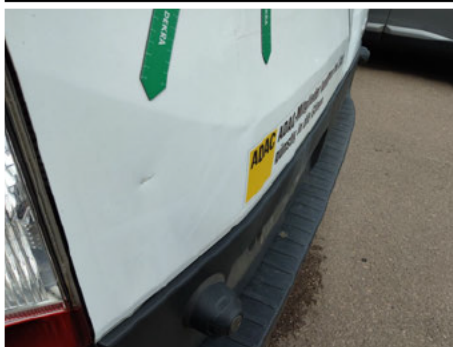
Tür / Hinten Links / Delle

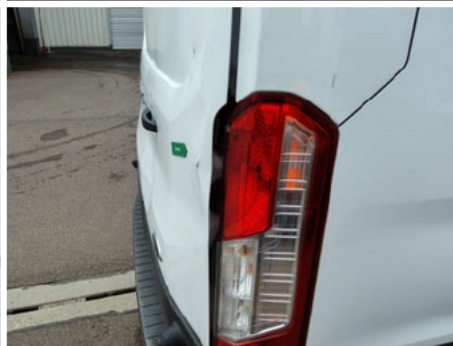
Tür / Hinten Rechts / Delle

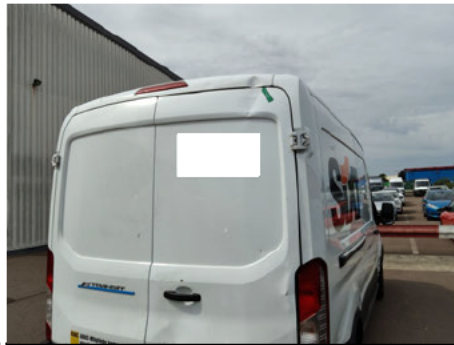
Reflektor / Hinten Rechts / Gebrochen

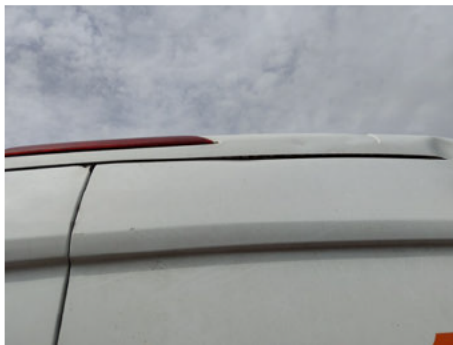
Dach / Hinten / Delle

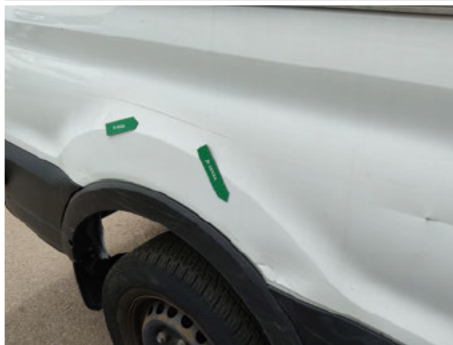
Seitenwand / Hinten Rechts / Delle

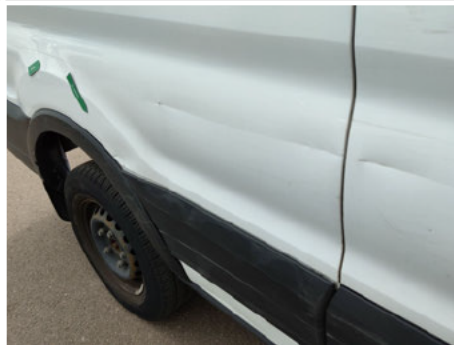
Seitenwand / Hinten Rechts / Delle

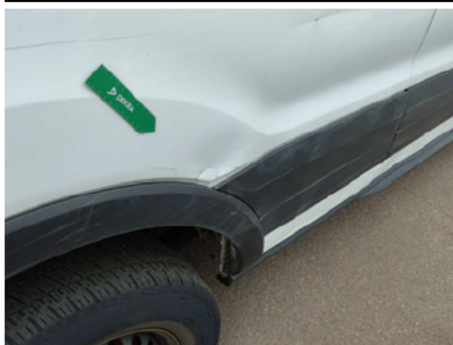
Seitenwand / Hinten Rechts / Delle

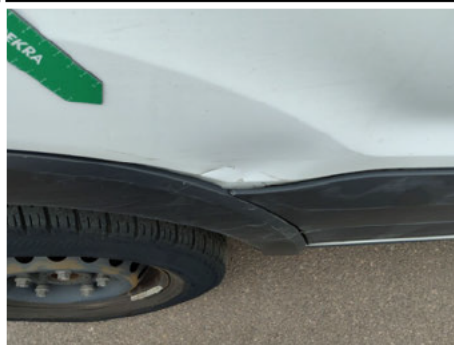
Seitenwand / Hinten Rechts / Delle

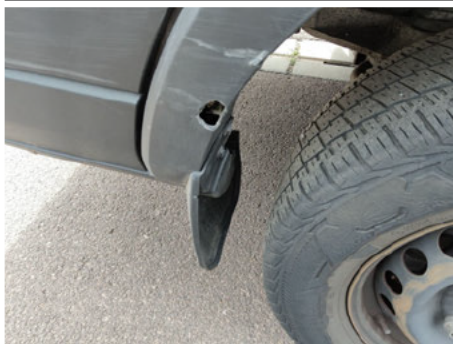
Kotflügelverbreiterung / Hinten Rechts / Gebrochen

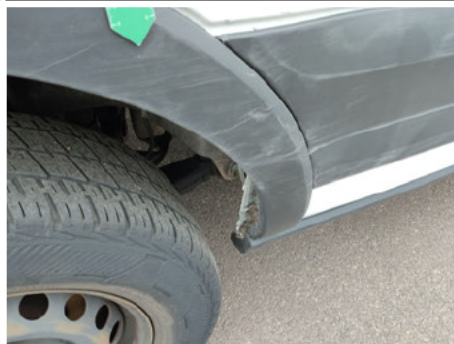
Kotflügelverbreiterung / Hinten Rechts / Gebrochen

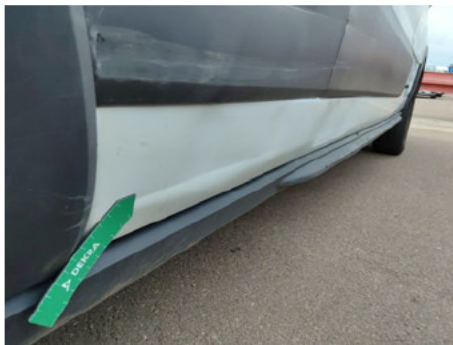
Schweller / Hinten Rechts / Delle

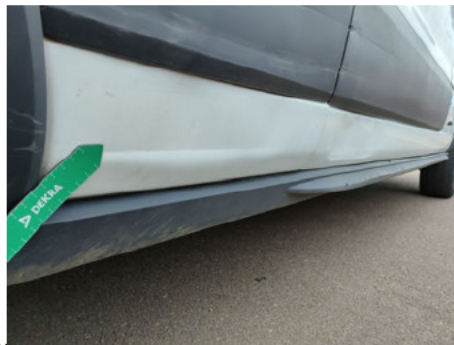
Schweller / Hinten Rechts / Delle

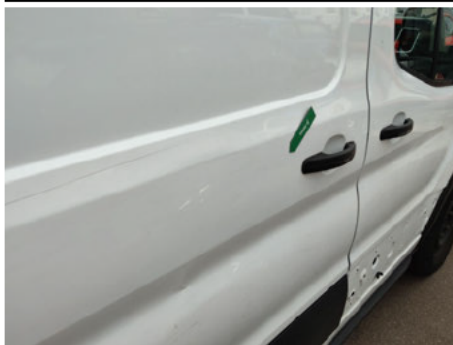
Tür / Rechts / Delle

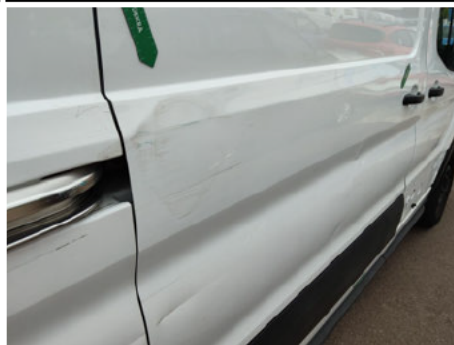
Tür / Rechts / Delle

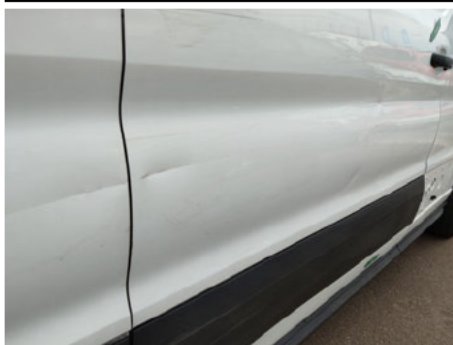
Tür / Rechts / Delle

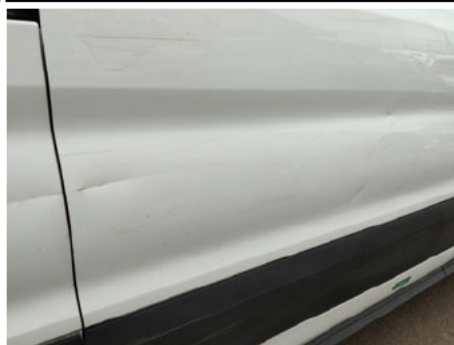
Tür / Rechts / Delle

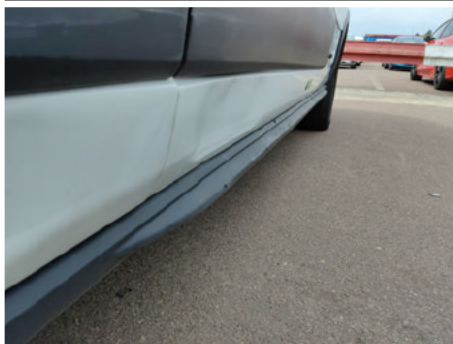
Tür / Rechts / Delle

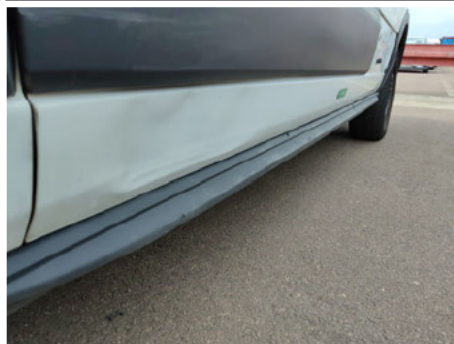
Tür / Rechts / Delle

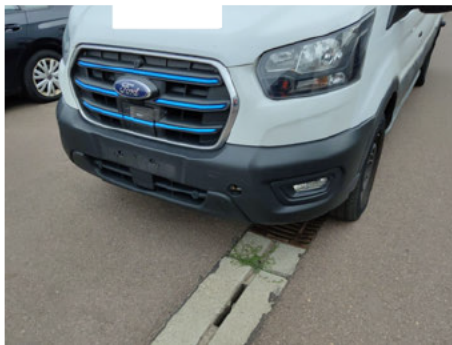
Kotflügelverbreiterung / Vorne Rechts / Kratzer

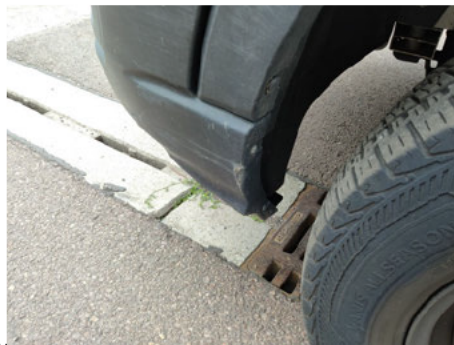
Stoßfänger / Vorne / Gebrochen

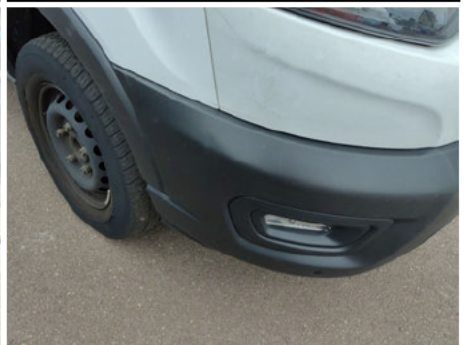
Stoßfänger / Vorne / Gebrochen
