## Zustandsbericht

| Berichtsnummer : | 0000000938108-DE968 | | |

#### Hyundai Ioniq (2016->) Style Elektro

| Fahrzeug-Ident.-Nr.: | KMHC851JFMU079540 | Laufleistung abgelesen: | 33254 km |

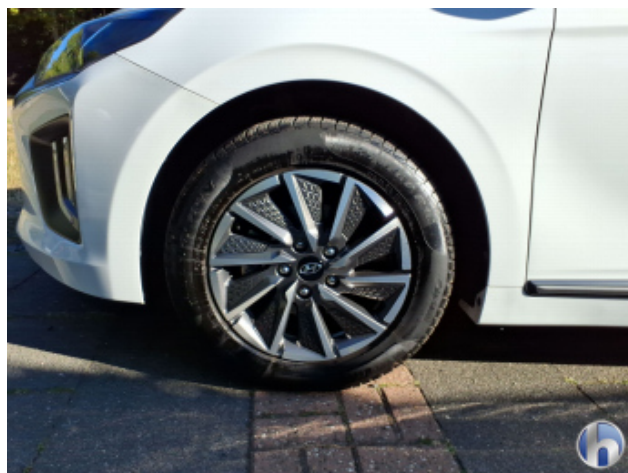
Bereifung

| | Allwetterreifen | Aluminium original |
|---|---|---|
| 1. Achse - links / Zust. | Pirelli | 205/60/R16/-- 4 mm |

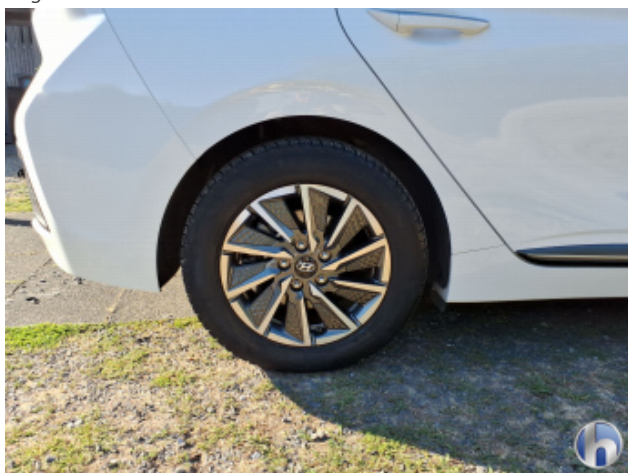
Bereifung

| | Allwetterreifen | Aluminium original |
|---|---|---|
| 1. Achse - rechts / Zust. | Pirelli | 205/60/R16/-- 4 mm |

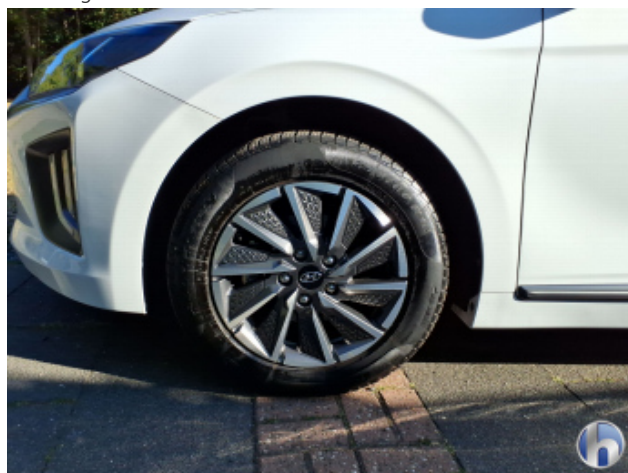
Bereifung

| | Allwetterreifen | Aluminium original |
|---|---|---|
| 2. Achse - links / Zust. | Pirelli | 205/60/R16/-- 6 mm |

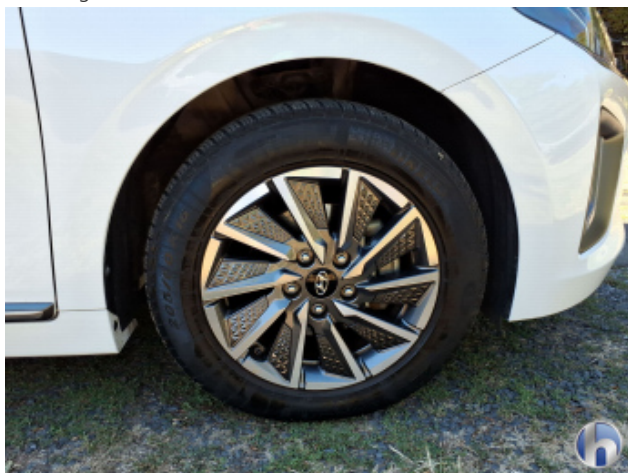
Bereifung

| | Allwetterreifen | Aluminium original |
|---|---|---|
| 2. Achse - rechts / Zust. | Pirelli | 205/60/R16/-- 6 mm |
