# Peugeot

308 PURETECH 130 S&S ALLURE

TELAIO: VR3FPHNS8RY524959

Importo di riparazione stimato

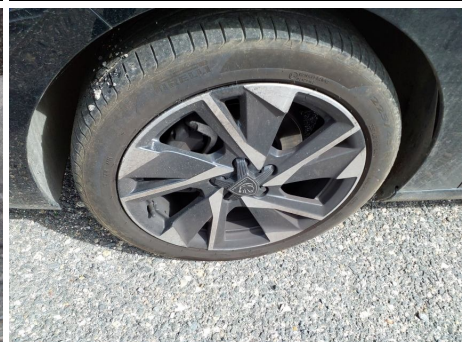
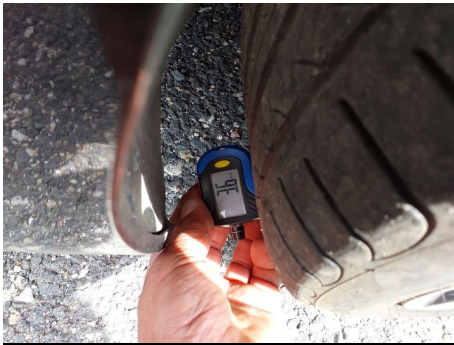
Set pneumatici principale / Anteriore Sinistro

Anteriore Sinistro	PIRELLI	225 / 45 / 17 / Estivo	3 mm
Anteriore Destro	PIRELLI	225 / 45 / 17 / Estivo	3 mm
Posteriore Sinistro	MAXXIS	225 / 45 / 17 / Estivo	4 mm
Posteriore Destro	MAXXIS	225 / 45 / 17 / Estivo	3 mm

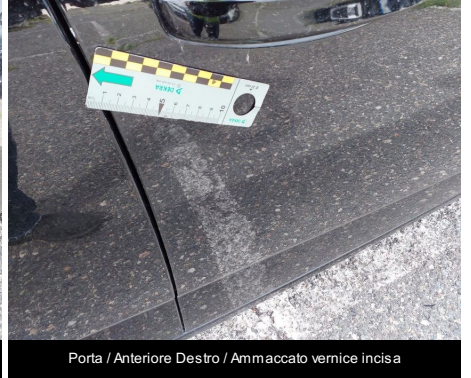
Porta / Anteriore Destro / Ammaccato vernice incisa
