Maxus

VIN: LSH14J7C1NA174224

Bewertungsdetails

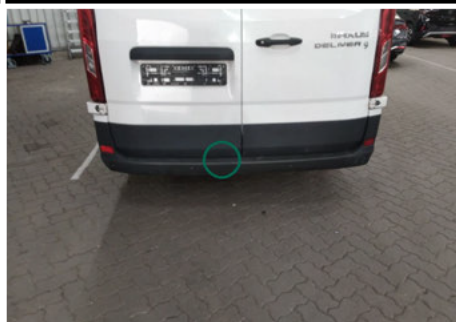
021 Stoßfänger / Hinten  
Lackiert : Nein

Gebrochen

Stoßfänger / Hinten / Gebrochen

Ersetzen

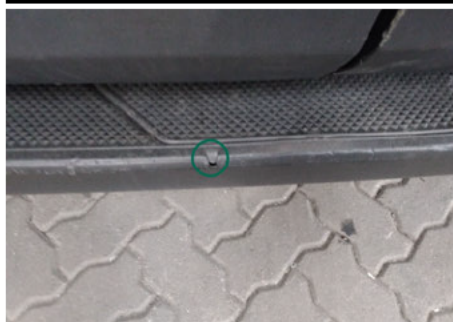
Stoßfänger / Hinten / Gebrochen

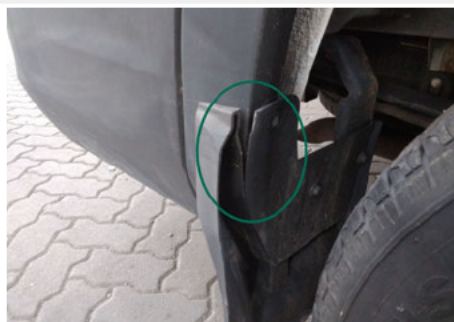
Spritzschutz / Hinten Rechts / Gebrochen

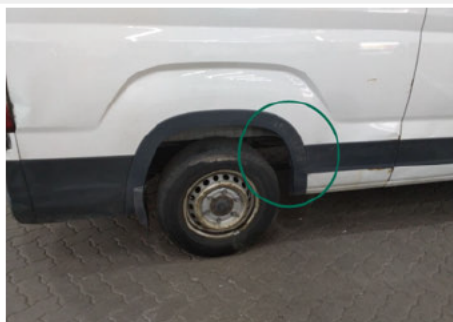
Spritzschutz / Hinten Rechts / Gebrochen

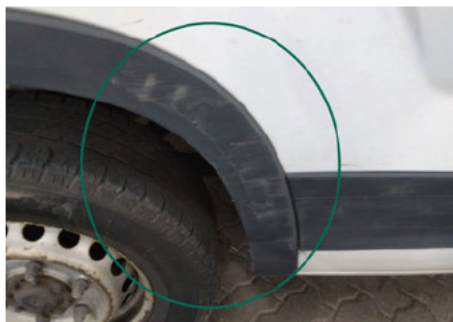
Kotflügelzwerleiste / Hinten Rechts / Kratzer

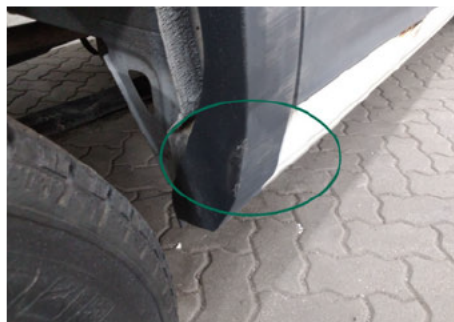
Kotflügelzwerleiste / Hinten Rechts / Kratzer

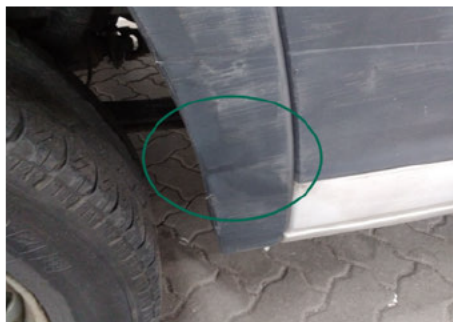
Kotflügelzwerleiste / Hinten Rechts / Kratzer
