LVV Nr 5070388
Hersteller Opel
Model Combo / Combo Life
Variante Ultimate 1.2 Direct Injection Turbo
Listenpreis 30.882,34
VIN W0VERHNS3NJ784800
Erstzulassungsdatum 1.3.2023
Kennzeichen M HC1434

Zustandsbericht / Minderwertgutachten

Erstzulassung	16.03.2023	Letzte Zulassung	16.03.2023
Hersteller	OPEL	Typ / Verkaufsbez.	Combo Life XL 1.2 Turbo Start/Stop Automatik Ultimate
Aufbauart	Kombi	Türen	4
Sitzplätze	7	Fahrzeug-Ident.-Nr.	W0VERHNS3NJ784800
HSN / TSN	1844 / AKE	Schlüssel-Nr.	10014783
Km-Stand abgelesen	49320	Nächste HU §29 StVZO	06 / 2028
Energiequelle / Kraftstoff	Benzin	Zylinderanzahl	4 / Reihenmotor
Leistung (kW)	96	Hubraum (ccm)	1199
Schadstoffklasse:	EURO6;WLTP;AP;PI/CI; M, N1 I	Antriebsart	Frontantrieb
Getriebe	Automatik /	Felgen	Leichtmetall
Farbe	Schwarz / Metallic	Polster / Farbe	Stoff / Anthrazit
	Es wird unterstellt, dass die Gesamtlauflistung dem abgelesenen Km-Stand entspricht.

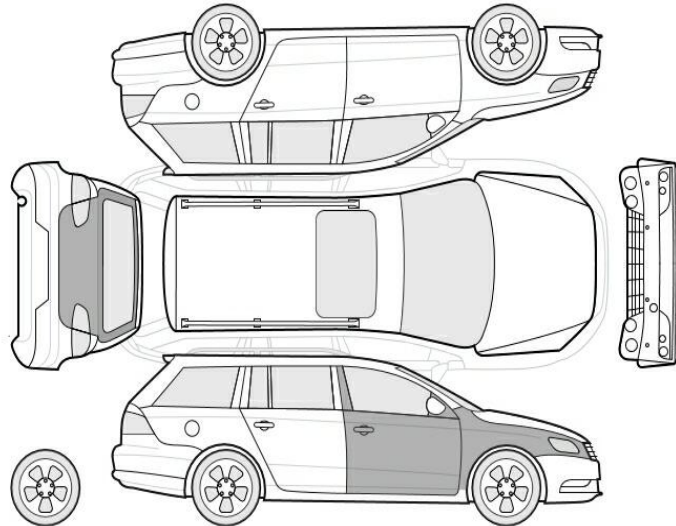
1. Kotflügel vorne rechts Lackierung, zerkratzt, lackieren mit Lackaufbau (Bild 13, 14)
2. Tür vorne rechts Lackierung, zerkratzt, lackieren mit Lackaufbau (Bild 17, 18)
