## Zustandsbericht

| Berichtsnummer : | 0000000927779-DE926 | | |

#### Hyundai Kona (OS)(2017->) Select Elektro 2WD

| Fahrzeug-Ident.-Nr.: | TMAK281HFNJ055023 | Laufleistung abgelesen: | 32463 km |

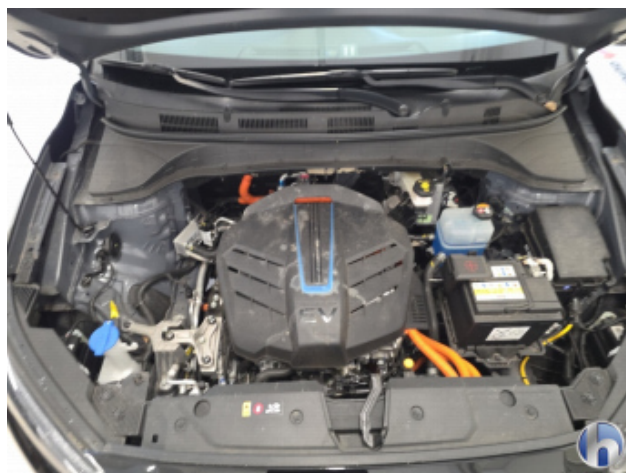
Motorraum

| | Bauteil | Schaden | Rep.-Art |
|---|---|---|---|
| 3. | Motordämmmaterial | Marderbiss /-schaden | Erneuern |

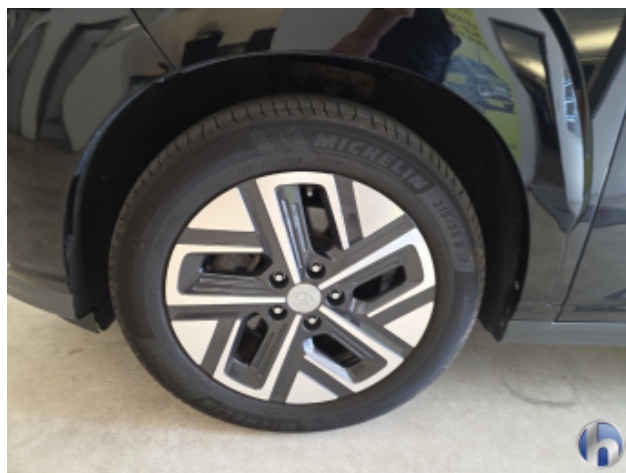
Bereifung

| Reifenart / Felgentyp: | Sommerreifen | Aluminium original |
|---|---|---|
| 1. Achse - links / Zust. | Michelin | 215/55/R17/94V 5 mm |
