## Zustandsbericht

#### Dacia Jogger (11.2021->) Expression

| <b>Typ</b> | Jogger TCe 110 Expression | <b>Fahrzeugart</b> | PKW |

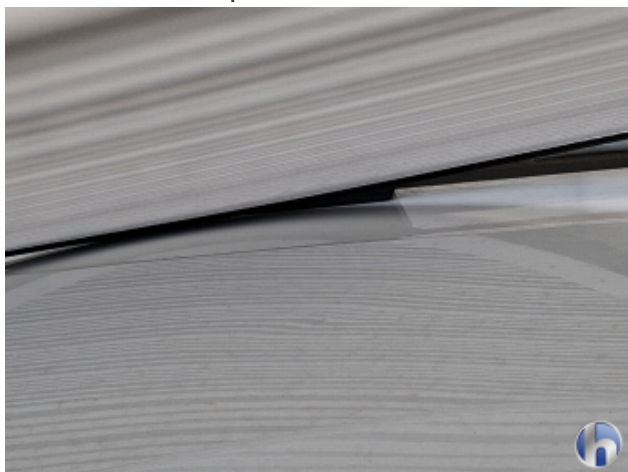
3. Dach  
**1 Delle - Sanft Instandsetzen**
