Zustandsbericht / Minderwertgutachten

Auftraggeber Mobilize Financial Services, eine Marke der RCI Banque S.A., Niederlassung
Deutschland, Jagenbergstr. 1, 41468 Neuss
Besichtigung 20.04.2026

Erstzulassung	25.04.2024	Fahrzeugart	Anhänger sonstige
Hersteller	Renault	Typ / Verkaufsbez.	Austral (07.2022->) / Austral
Türen	5	Sitzplätze	1.3 TCe 160 Mild-Hybrid
Fahrzeug-Ident.-Nr.	VF1RHN00072186875	HSN / TSN	Evolution (EU 6d)
DAT Europa-Code®	017201580060002	DAT Marktindex	5
Km-Stand abgelesen	19447	Nächste HU §29 StVZO	3333 / BPR
Energiequelle / Kraftstoff	Hybr. Benzin/E	Zylinderanzahl	DE002 6470
Leistung (kW)	116	Hubraum (ccm)	04 / 2027
Schadstoffklasse:	EURO6;WLTP;AP;PI/CI; M, Antriebsart		4 / Reihenmotor
	N1 I		1332
Getriebe / Gänge	Automatik / 1	Felgen	Frontantrieb
Farbe (Hersteller)	STERNEN-SCHWARZ / Metallic / TEGNE	Polster / Farbe	Leichtmetall
			Stoff / Grau

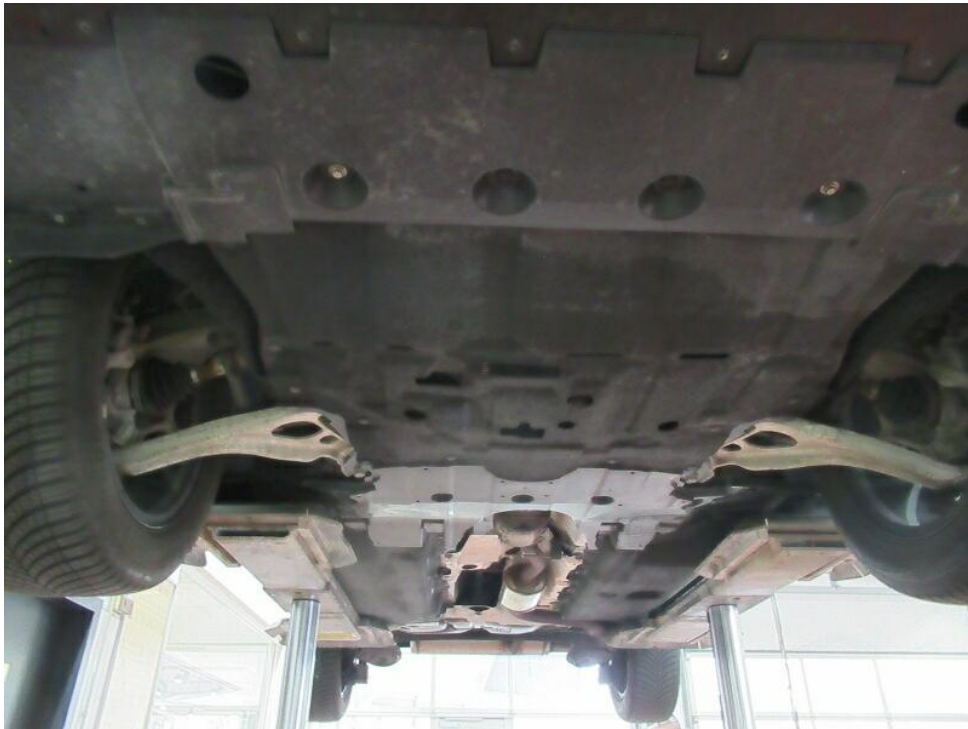
Bild 9 : Unterboden

Das Fahrzeug / Objekt wurde zum Zeitpunkt der Besichtigung in einem nicht gereinigten Zustand vorgefunden. Das Fahrzeug / Objekt wurde auf einer Hebebühne von unten besichtigt. Abgasrelevante Baugruppen wurden messtechnisch nicht überprüft. Folglich wurden Mängel, die nur bei einer Abgasuntersuchung feststellbar sind, nicht berücksichtigt.
