Hersteller: Mercedes-Benz

Modell: Sprinter

FIN: W1V9106231P497669

Verkaufsgutachten

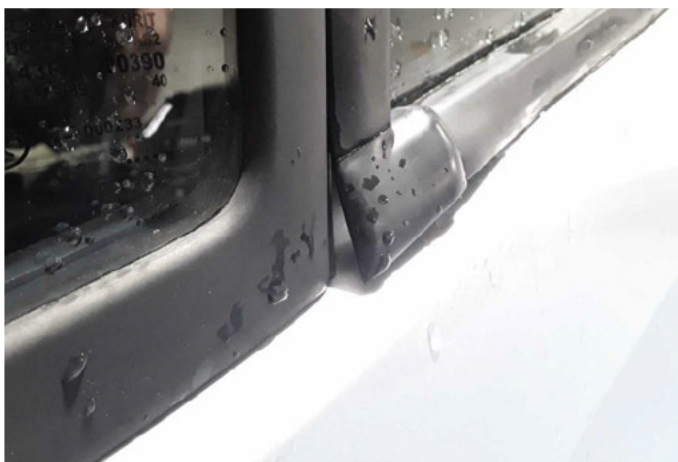
**Beschädigung 3:** Verglasung: Türscheibendichtung vorn links - verformt - erneuern

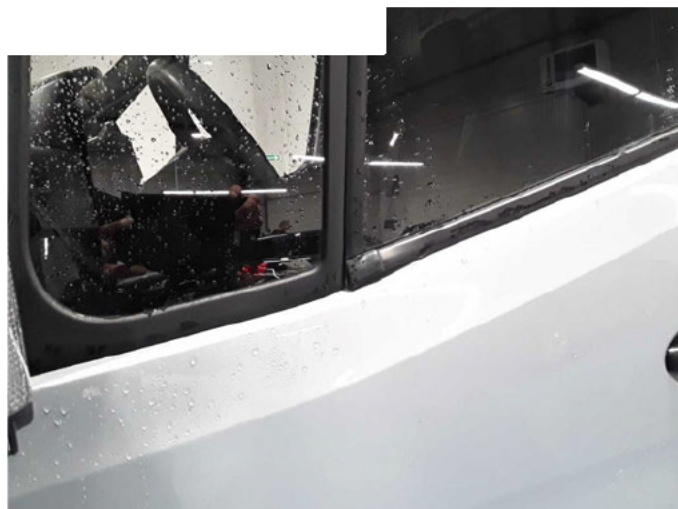
**Beschädigung 3:** Verglasung: Türscheibendichtung vorn links - verformt - erneuern

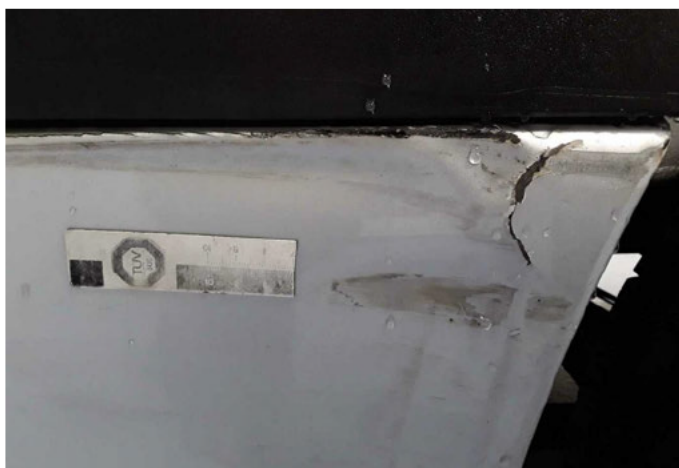
| Nr. | Bauteilgruppe | Beschreibung | Kosten (netto) | Minderwert |
|---|---|---|---|---|
| 6 | Schweller links | Schweller - beschädigt - erneuern | 0,00 € | 0,00 € |

**Beschädigung 6:** Schweller links: Schweller - beschädigt - erneuern

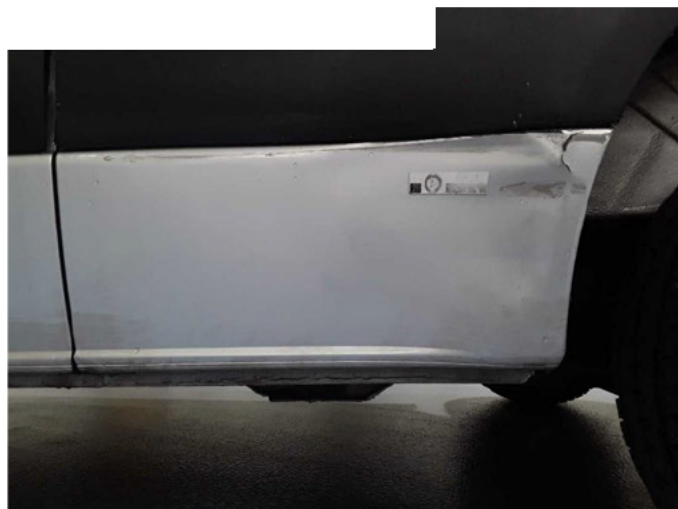
**Beschädigung 6:** Schweller links: Schweller - beschädigt - erneuern

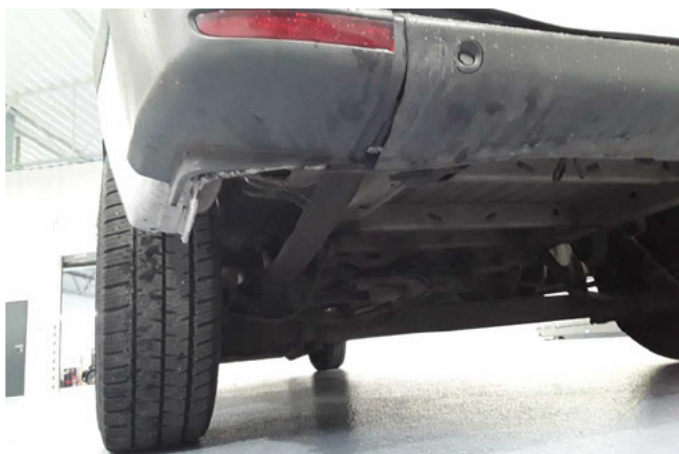
| Nr. | Bauteilgruppe | Beschreibung | Kosten (netto) | Minderwert |
|---|---|---|---|---|
| 8 | Stoßfänger hinten | Schutzleiste links - beschädigt - erneuern | 0,00 € | 0,00 € |

**Beschädigung 8:** Stossfänger hinten: Schutzleiste links - beschädigt - erneuern

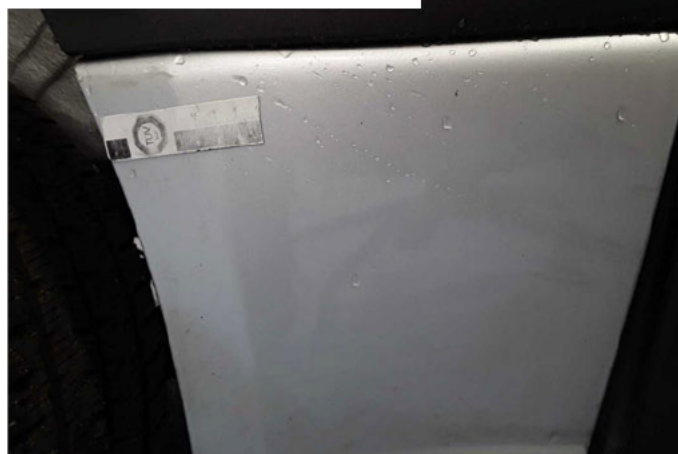
**Beschädigung 9:** Seitenwand links: Radlauf - nicht fachgerecht instandgesetzt - erneuern

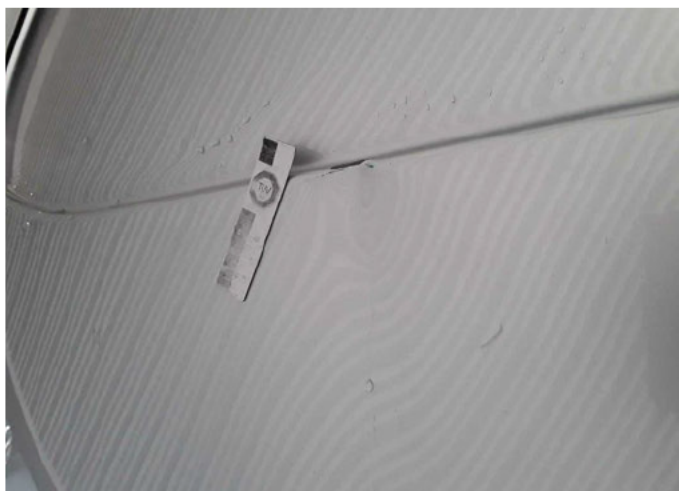
**Beschädigung 10:** Tür hinten links: Tür - beschädigt - erneuern

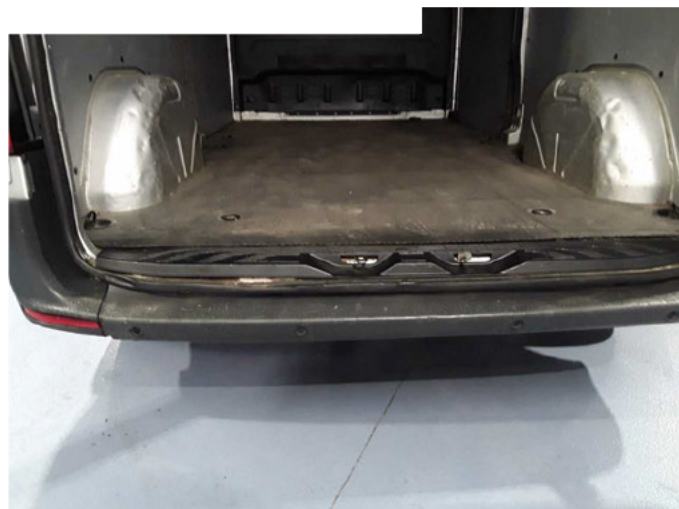
**Beschädigung 14:** Heckklappe/-tür: Dichtung - beschädigt - erneuern

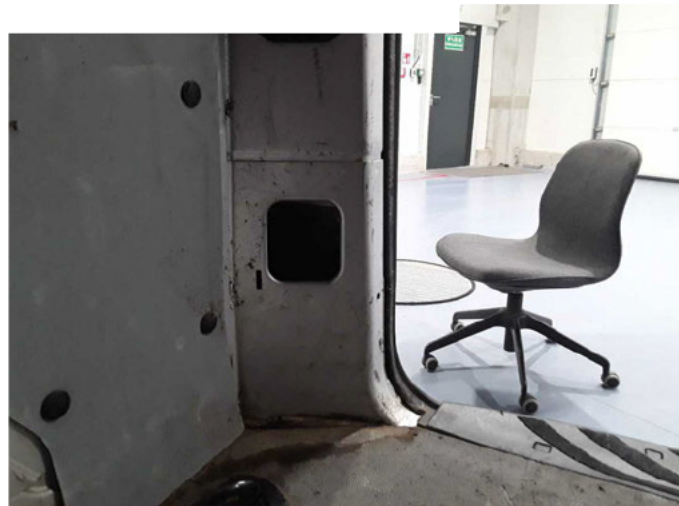
**Beschädigung 17:** Verkleidungen/Abdeckungen: D-Säule rechts  
Verkleidung innen - fehlt - erneuern

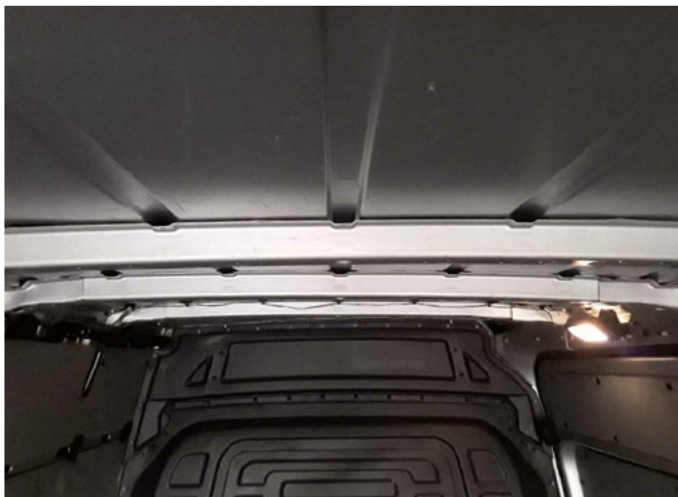
**Beschädigung 20:** Heckklappe/-tür: Hecktür rechts - beschädigt - erneuern

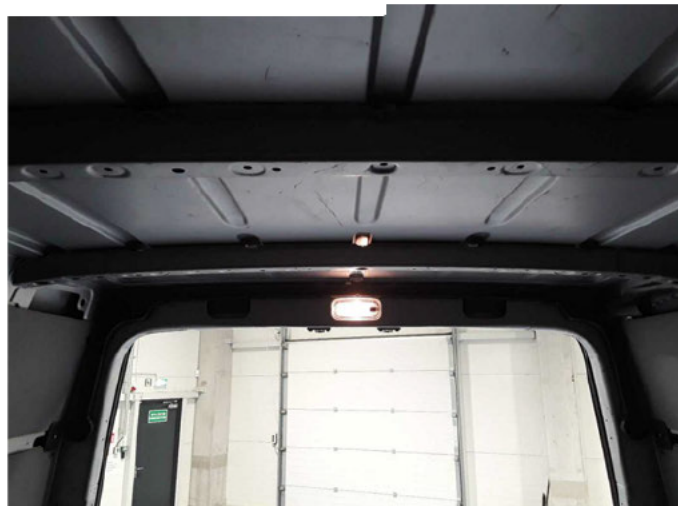
**Beschädigung 21:** Verkleidungen/Abdeckungen: Dachhimmel - beschädigt - instandsetzen und lackieren

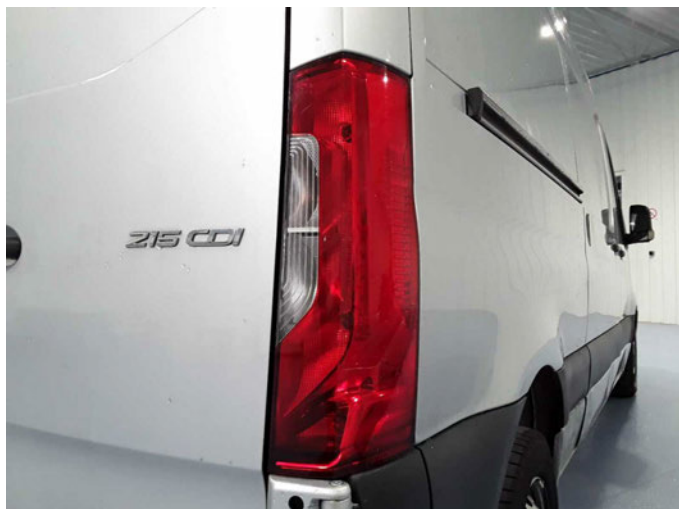
**Beschädigung 23:** Heckleuchte: Heckleuchte rechts - beschädigt - erneuern

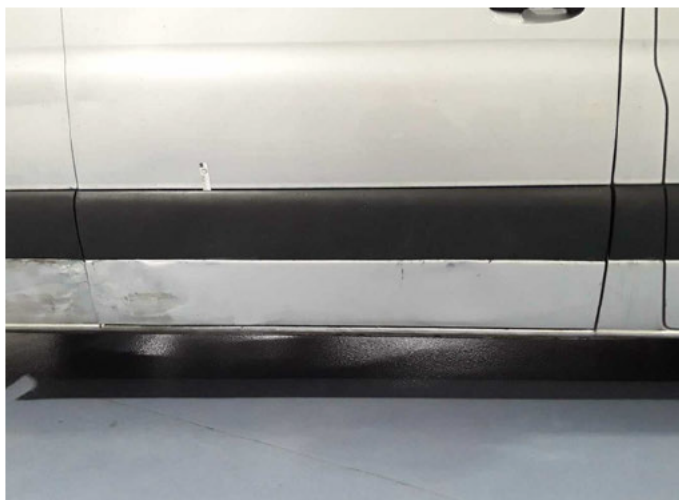
**Beschädigung 26:** Schiebetür rechts: Schutzleiste - beschädigt - erneuern

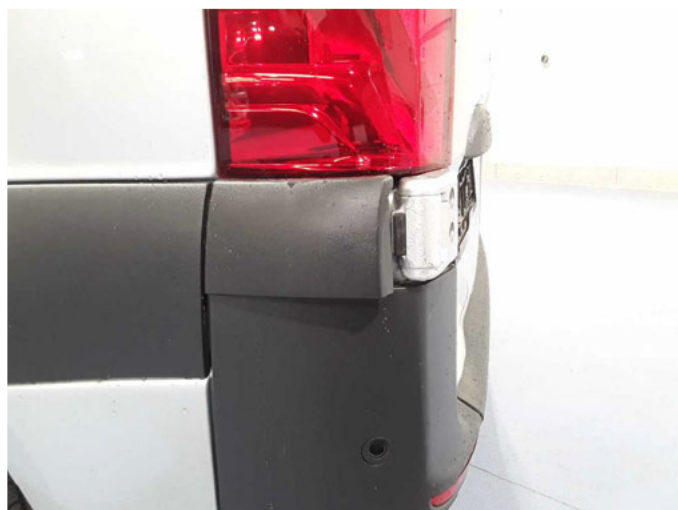
**Beschädigung 34:** Stossfänger hinten: Schutzleiste links - beschädigt - erneuern

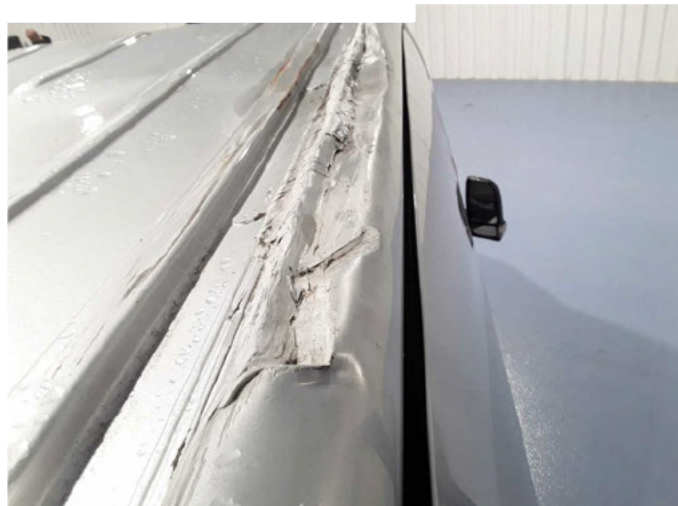
**Beschädigung 36:** Fahrzeugdach: Dachholm rechts - beschädigt - erneuern

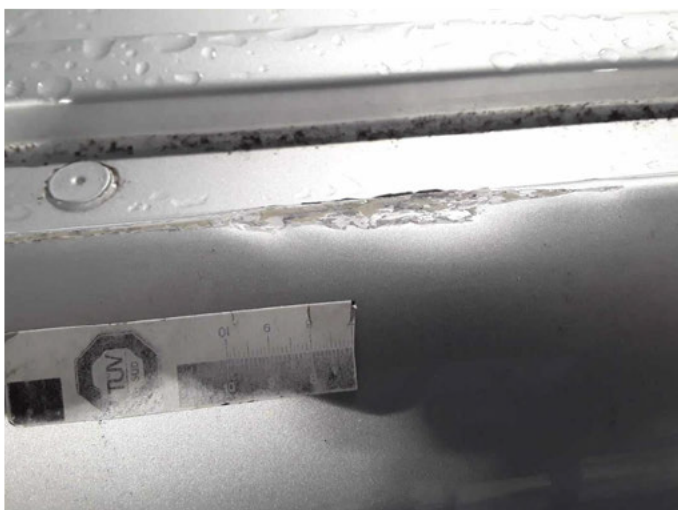
**Beschädigung 36:** Fahrzeugdach: Dachholm rechts - beschädigt - erneuern

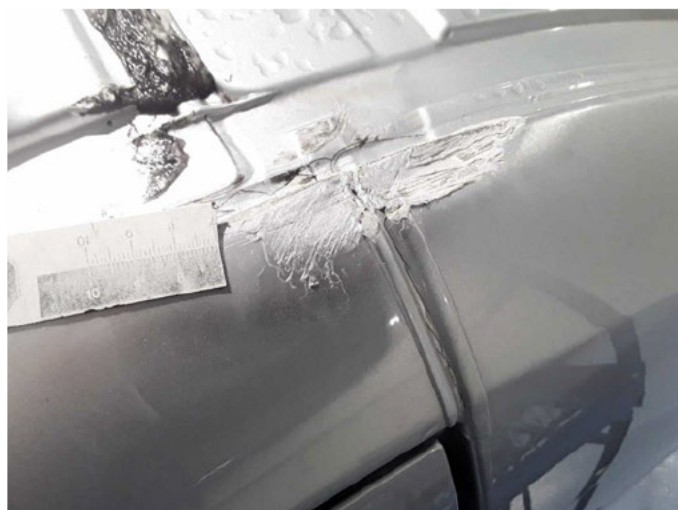
**Beschädigung 36:** Fahrzeugdach: Dachholm rechts - beschädigt - erneuern

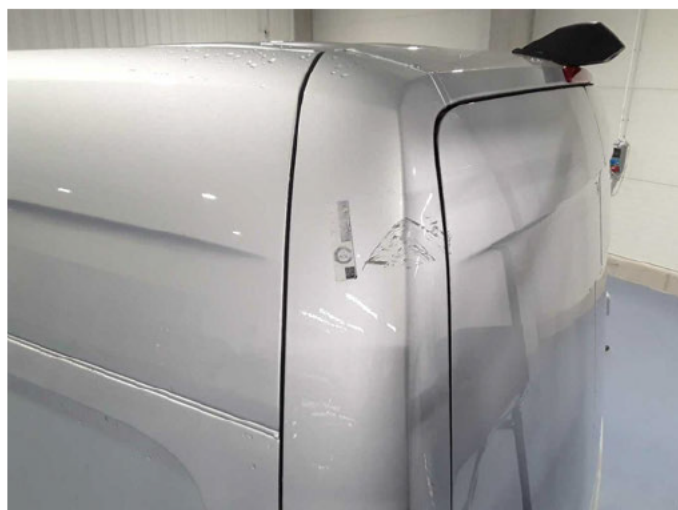
**Beschädigung 41:** Karosserie: D-Säule links - verkratzt / verschürft - lackieren

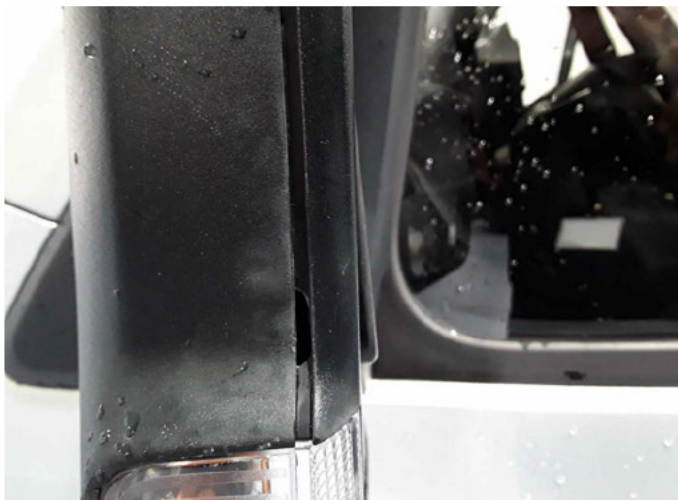
**Beschädigung 46:** Blinkleuchte: Spiegel rechts - beschädigt - erneuern

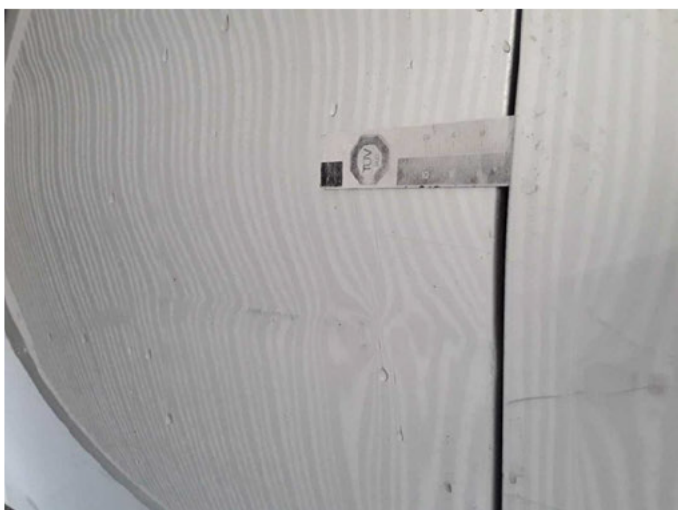
**Beschädigung 48:** Schiebetür rechts: Schiebetür - beschädigt - erneuern

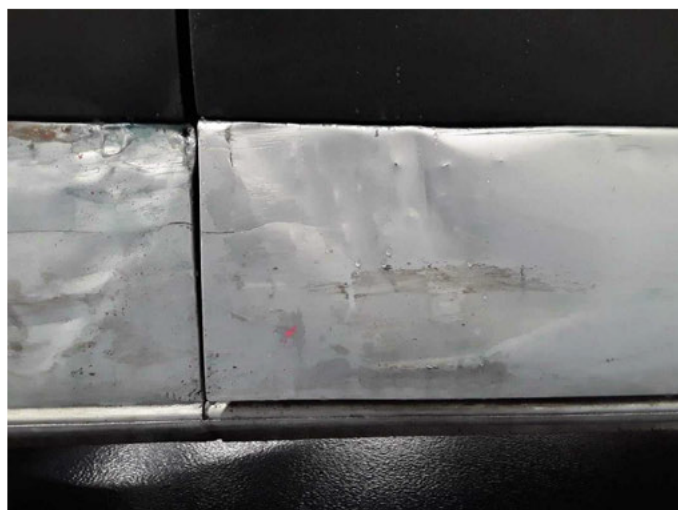
**Beschädigung 48:** Schiebetür rechts: Schiebetür - beschädigt - erneuern

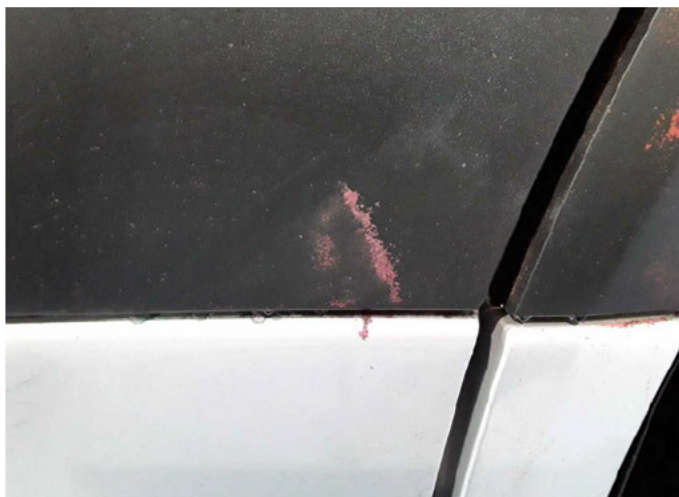
**Beschädigung 49:** Tür vorn rechts: Zierleiste unten - beschädigt - erneuern
