**WF0PXXGCHPLK04272**

## Zustandsbericht

Besichtigungsdatum: 30.06.2026  
**Protokollnummer: 46340901**  
Erstellt durch: Paula Kube  
Besichtigt durch: Fabian Aigner

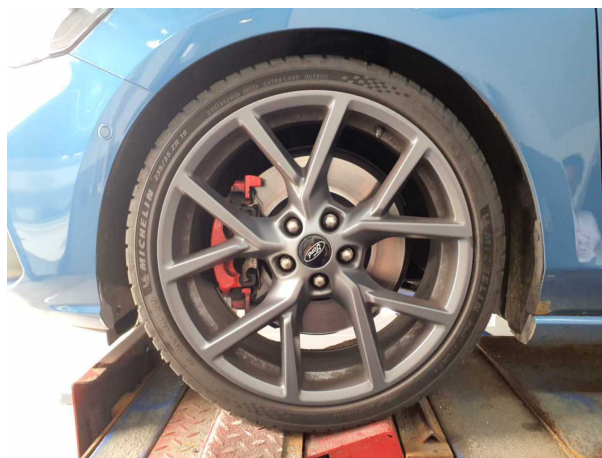
**Abbildung 6:** Montierte Bereifung

Der Verschleißzustand sowie evtl. Schäden an der Bereifung sind wertmäßig berücksichtigt.
