**Fahrzeug:** MERCEDES GLE GLE 350 e 4MATIC Sports Utility Vehicle 5-türig 1991 ccm 333 PS / 245 KW Elektrisch Automatik

## Zustandsbericht

Inspection date: 13 May 2026  
**Protocol number: 45470066**  
Delivery date: 15 May 2026

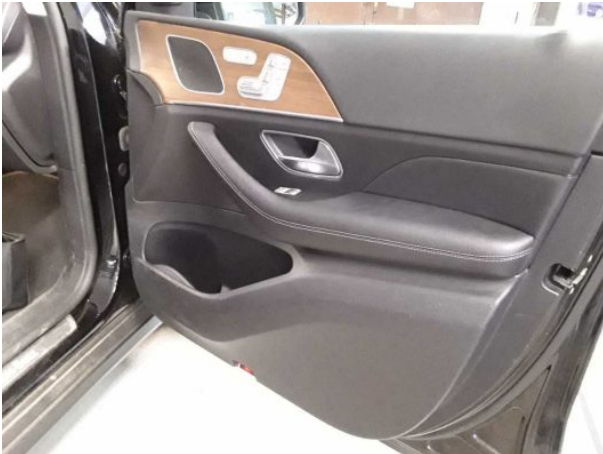
**Damage #2:** Trim / covers: Trim / covers (Einstiegsbeleuchtung fehlt) - Replace

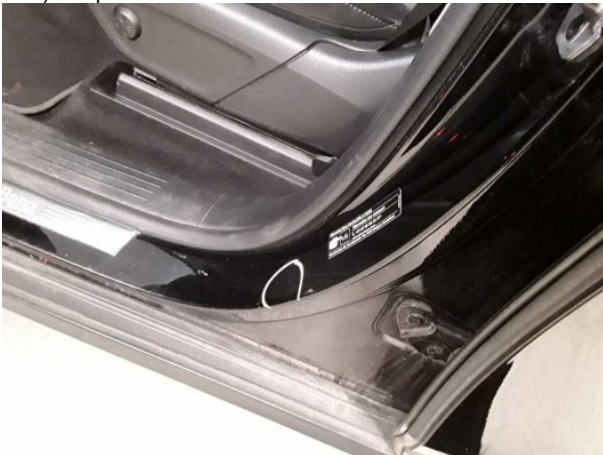
**Damage #3:** Sill - left side: Sill - dent(s) - Smooth repair work

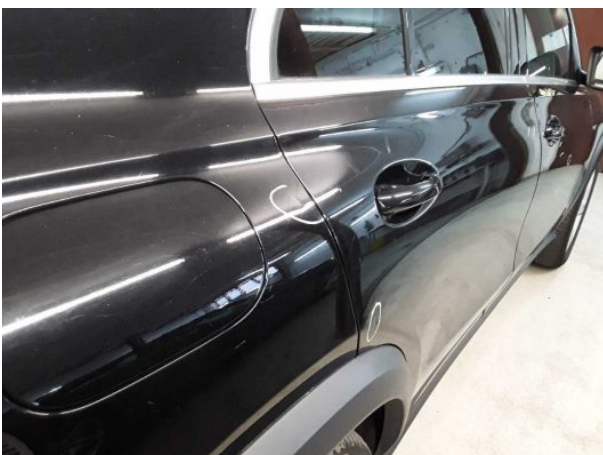
**Damage #4:** Side panel - rear right side: Side panel - dent(s) - Smooth repair work

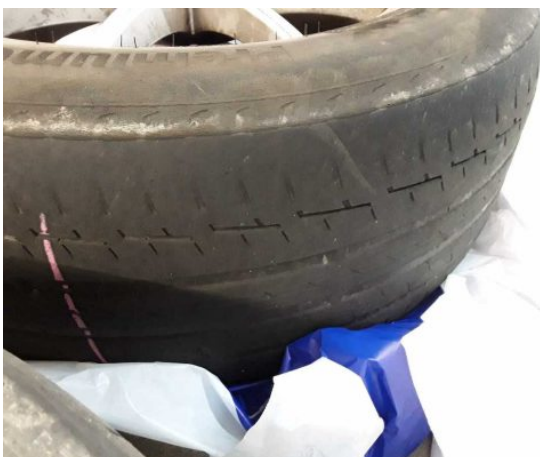
**Damage #7:** 2nd wheel set: 2 tyres - Worn - Replace

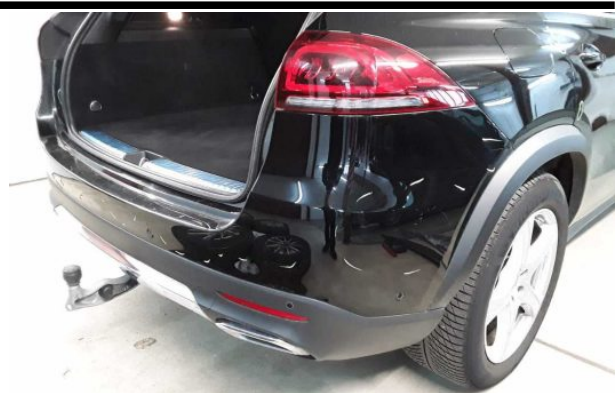
**Damage #11:** Rear bumper: Rear bumper - Scratched - Repair and paint

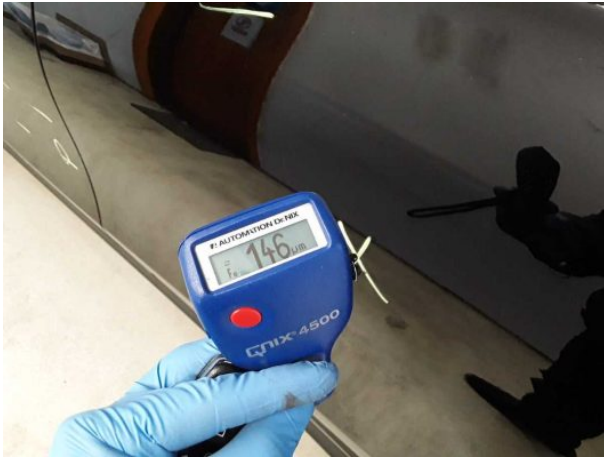
**Repainting 1:** Side panel - rear left side, Door - rear left side

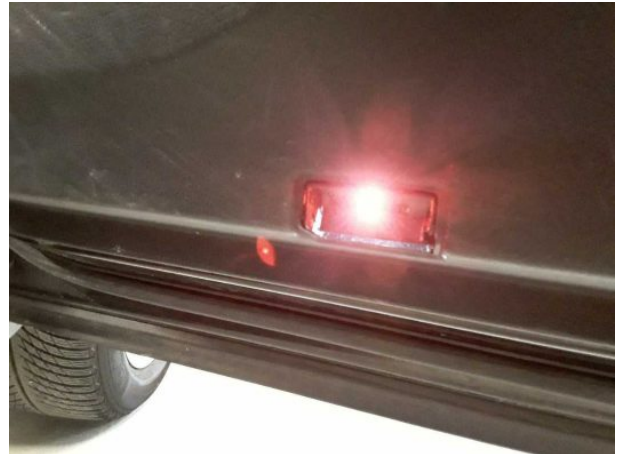
**Damage #2:** Trim / covers: Trim / covers (Einstiegsbeleuchtung fehlt) - Replace

**Beschädigung #2:** Verkleidungen/Abdeckungen: Verkleidungen/Abdeckungen (Einstiegsbeleuchtung fehlt) -

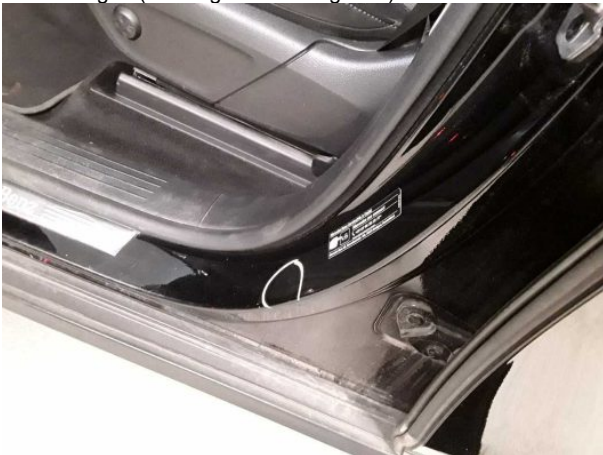
**Beschädigung #3:** Schweller links: Einstieg - Delle(n) - sanft instandsetzen

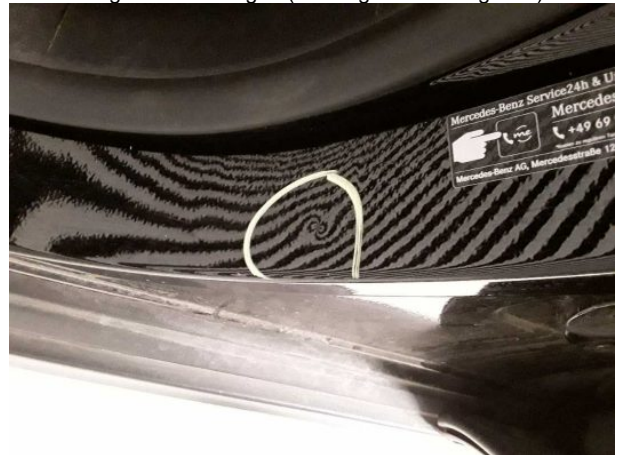
**Damage #3:** Sill - left side: Sill - dent(s) - Smooth repair work

**Beschädigung #3:** Schweller links: Einstieg - Delle(n) - sanft instandsetzen

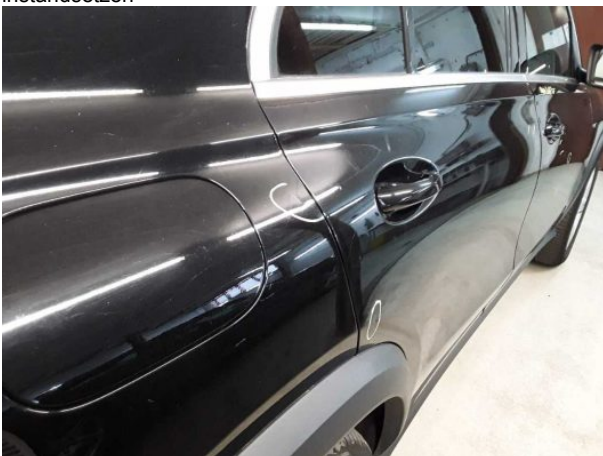
**Beschädigung #4:** Seitenwand rechts: Seitenwand - Delle(n) - sanft instandsetzen

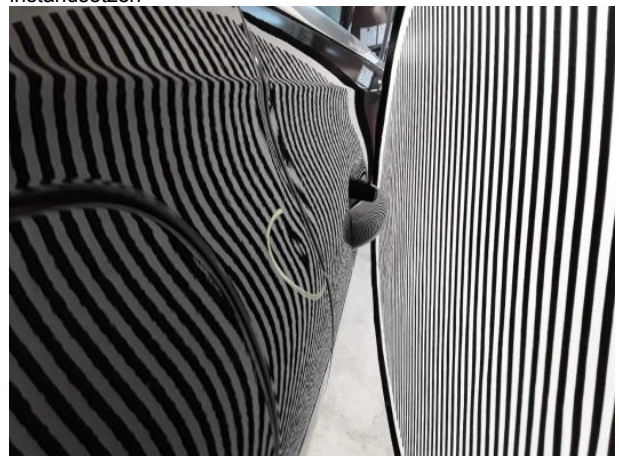
**Damage #4:** Side panel - rear right side: Side panel - dent(s) - Smooth repair work

**Beschädigung #4:** Seitenwand rechts: Seitenwand - Delle(n) - sanft instandsetzen

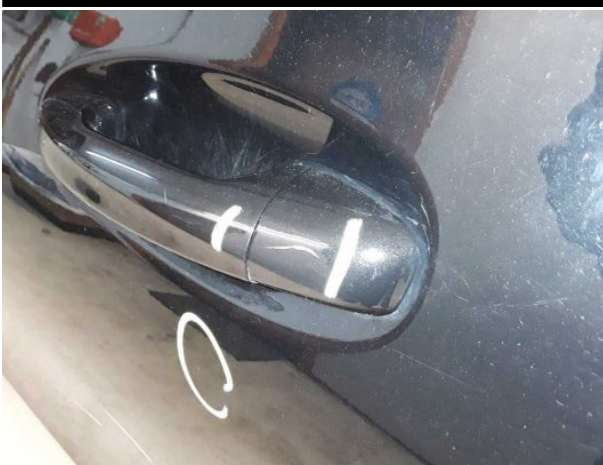
**Damage #5:** Door - front left side: Door handle - outside - Scratched - Smart repair

**Beschädigung #5:** Tür vorn links: Griff außen - verkratzt / verschürft - Smart Repair

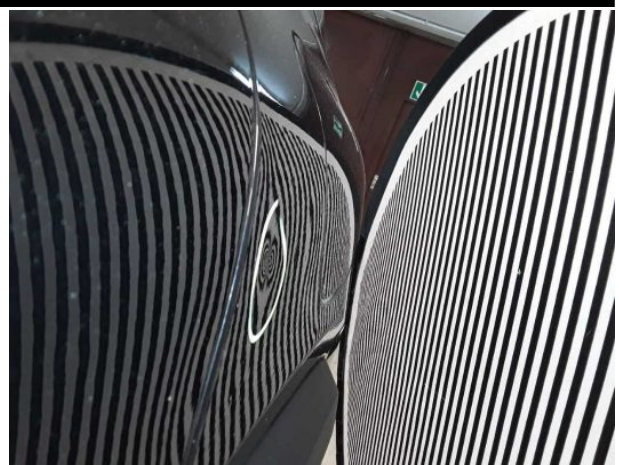
**Damage #6:** Side panel - rear left side: Side panel - dent(s) - Smooth repair work

**Beschädigung #6:** Seitenwand links: Seitenwand - Delle(n) - sanft instandsetzen

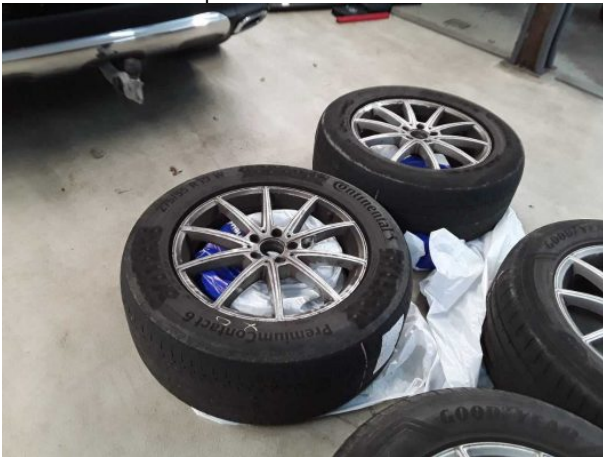
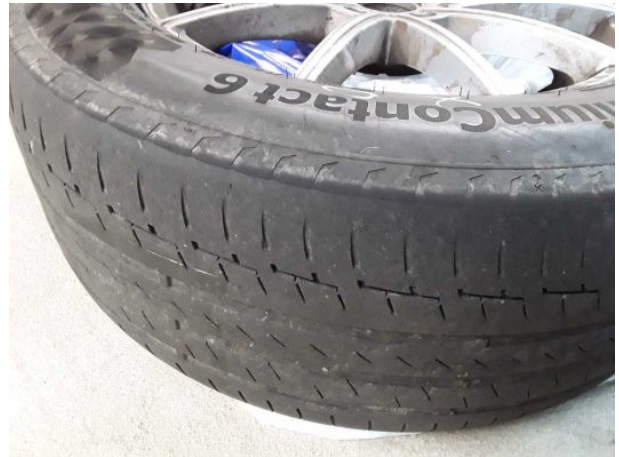
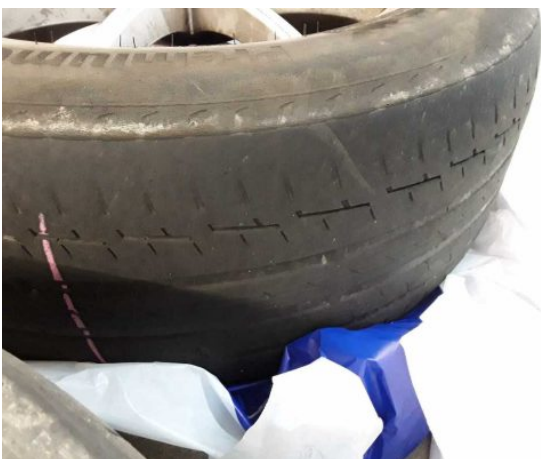
**Damage #7:** 2nd wheel set: 2 tyres - Worn - Replace

**Beschädigung #7:** 2.Radsatz: 2 Reifen - verschlissen - erneuern

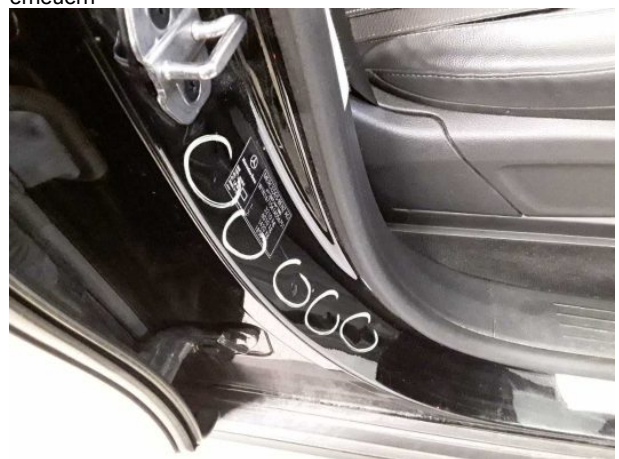
**Damage #8:** Sill - right side: Sill - Dent / paintcoat damage - Repair and paint

**Beschädigung #8:** Schweller rechts: Einstieg - Delle / Lackschaden - instandsetzen und lackieren

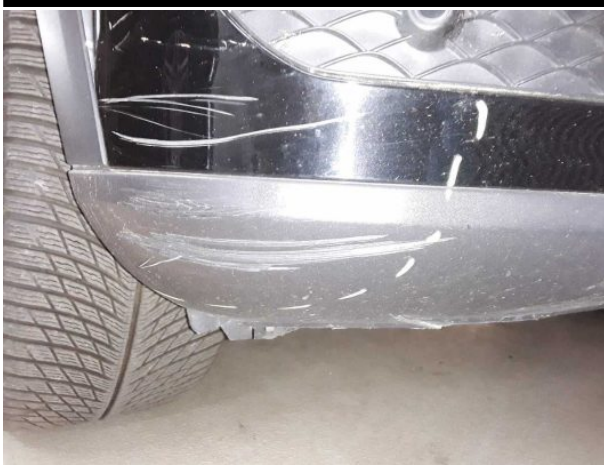
**Damage #10:** Front bumper: Spoiler - Scratched - Replace

**Beschädigung #10:** Stossfänger vorn: Spoiler - verkratzt / verschürft - erneuern

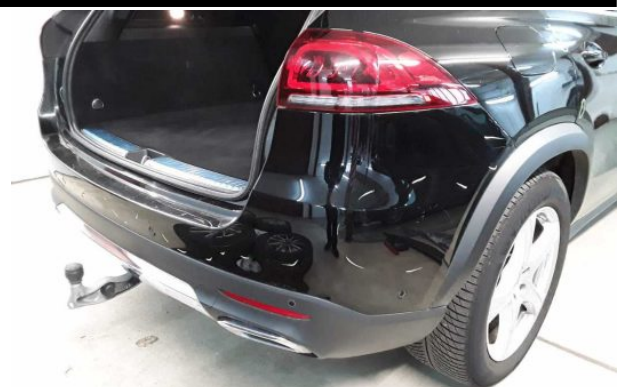
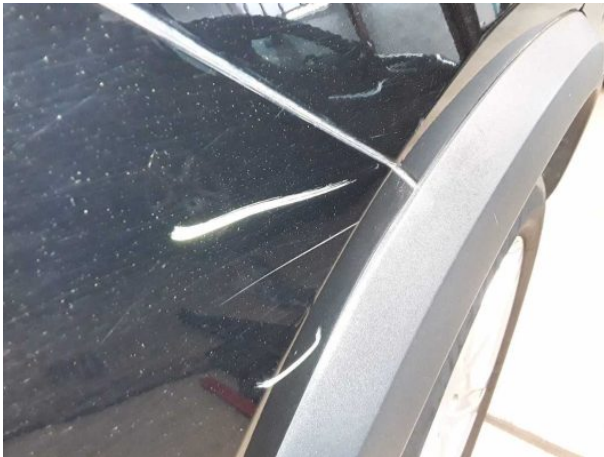
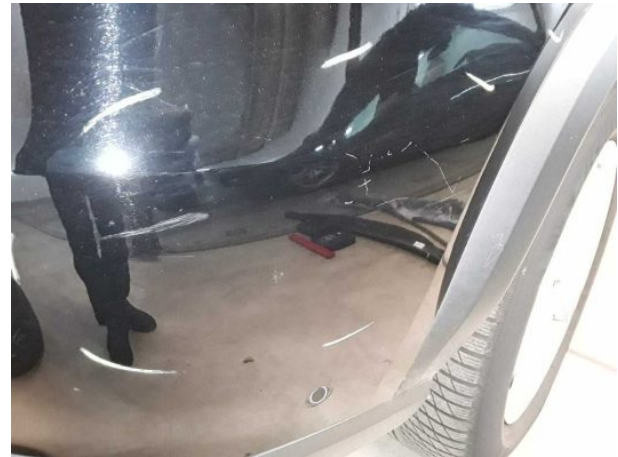
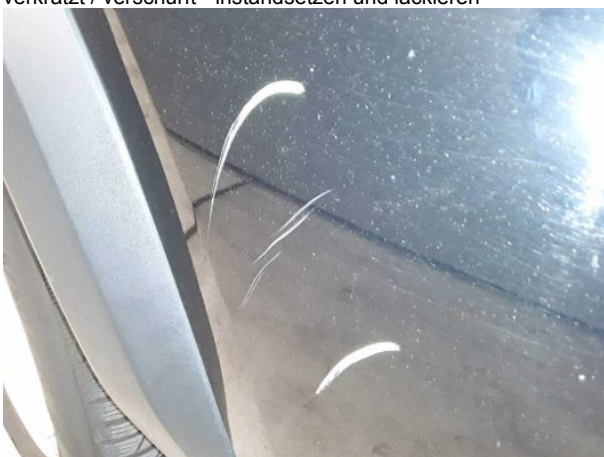
**Beschädigung #11:** Stossfänger hinten: Stossfänger hinten - verkratzt / verschürft - instandsetzen und lackieren

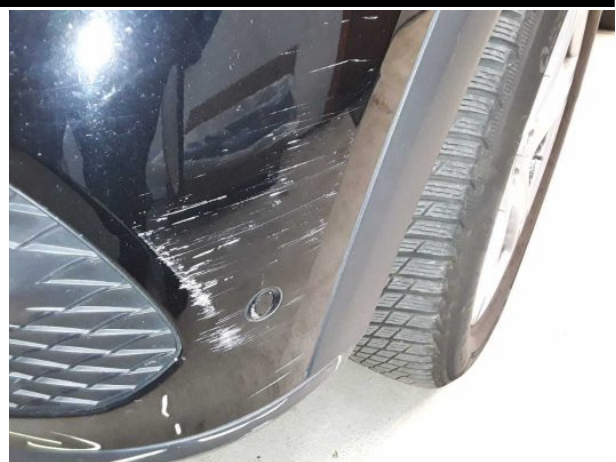
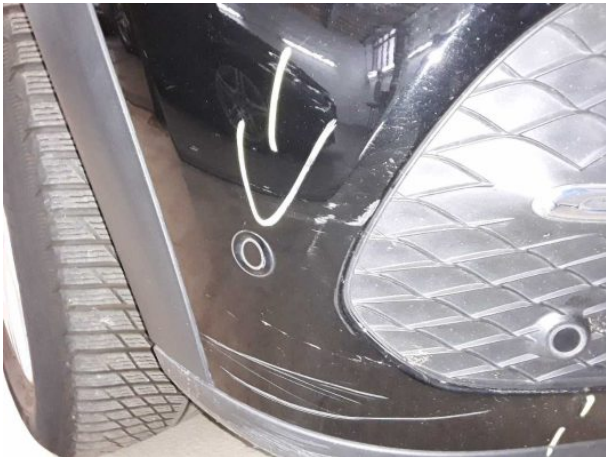
**Damage #13:** Front bumper: Front bumper - Scratched - Repair and paint

**Beschädigung #13:** Stossfänger vorn: Stossfänger vorn - verkratzt / verschürft - instandsetzen und lackieren

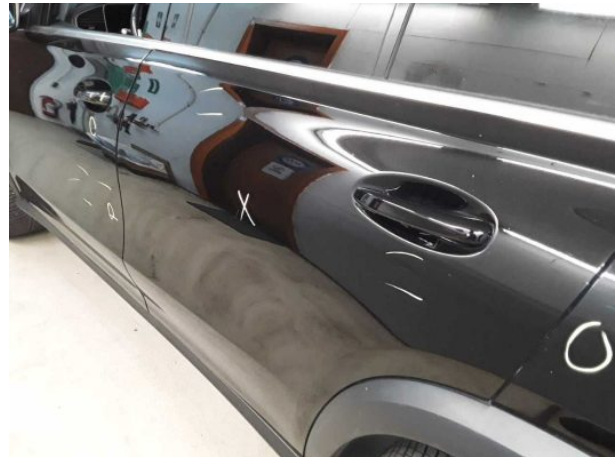
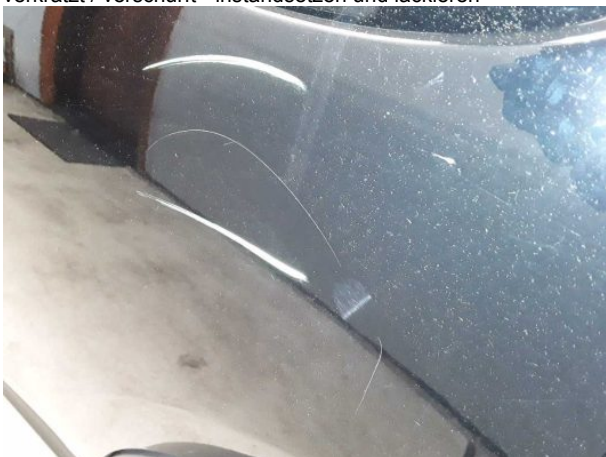
**Damage #14:** Door - rear left side: Door - Scratched - Repair and paint

**Beschädigung #14:** Tür hinten links: Tür - verkratzt / verschü... - instandsetzen und lackieren

**Beschädigung #14:** Tür hinten links: Tür - verkratzt / verschüft - instandsetzen und lackieren

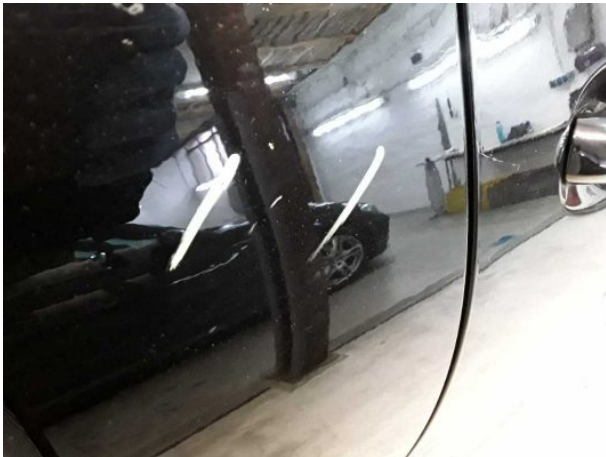
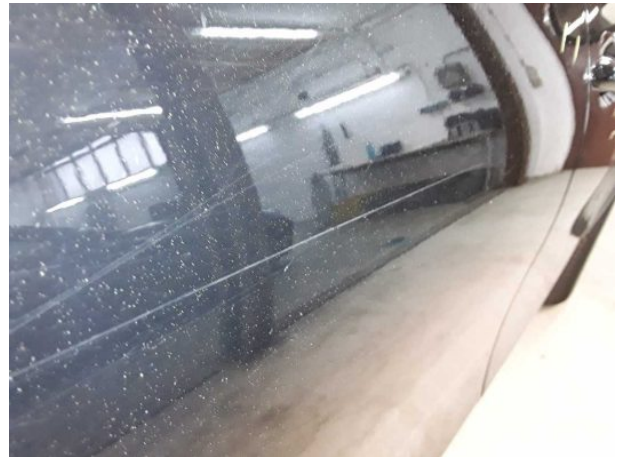
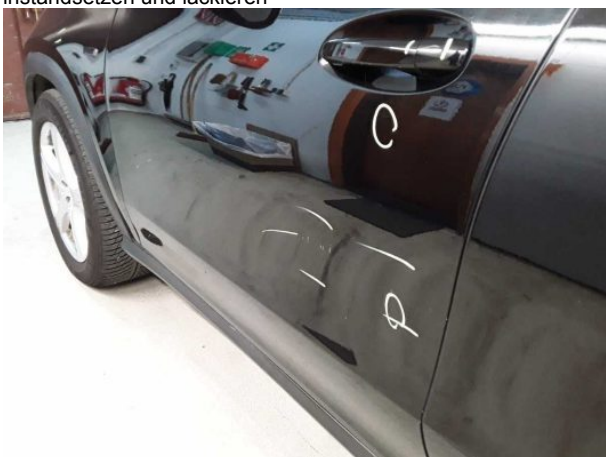
**Damage #15:** Door - rear right side: Door - Dent / paintcoat dama...  
- Repair and paint

**Beschädigung #15:** Tür hinten rechts: Tür - Delle / Lackschaden - instandsetzen und lackieren

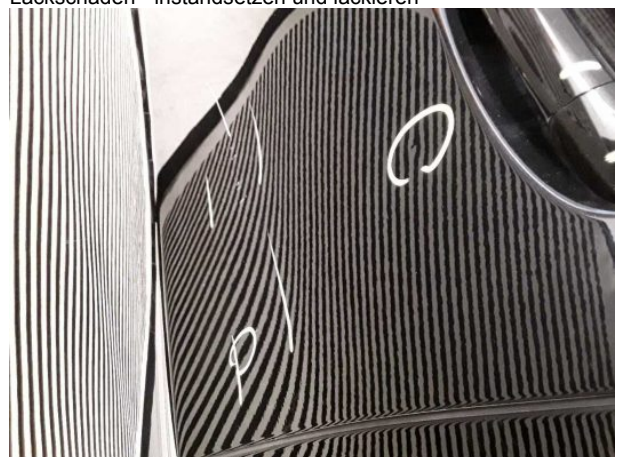
**Damage #16:** Door - front left side: Door - Dent / paintcoat damage  
- Repair and paint

**Beschädigung #16:** Tür vorn links: Tür - Delle / Lackschaden - instandsetzen und lackieren

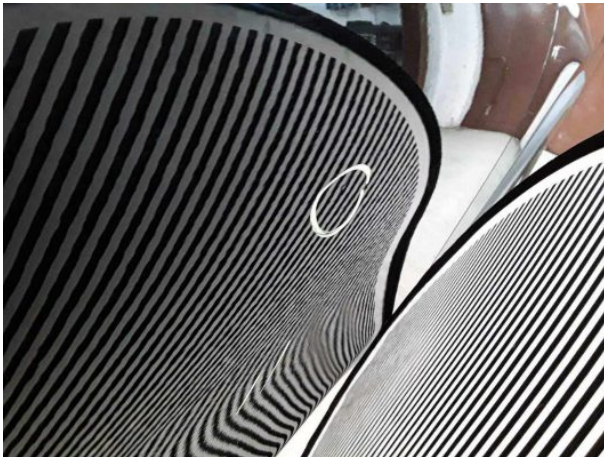
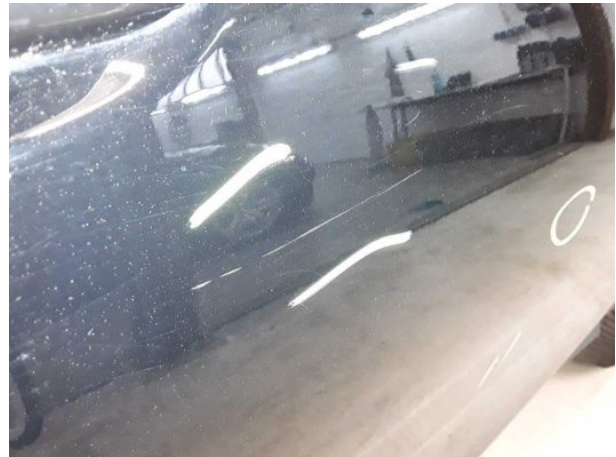
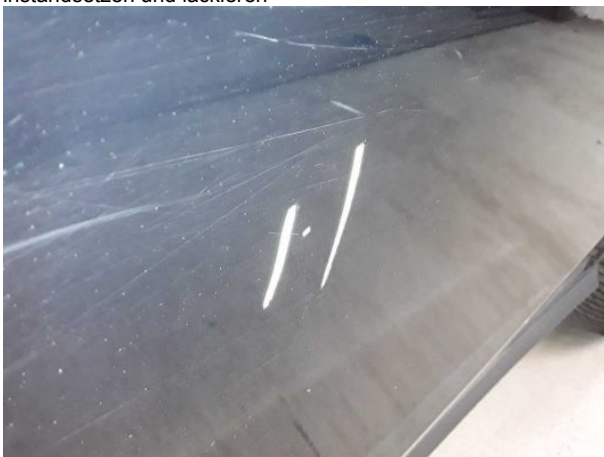
**Damage #17:** Door - front right side: Door - Dent / paintcoat damage - Repair and paint

**Beschädigung #17:** Tür vorn rechts: Tür - Delle / Lackschaden - instandsetzen und lackieren

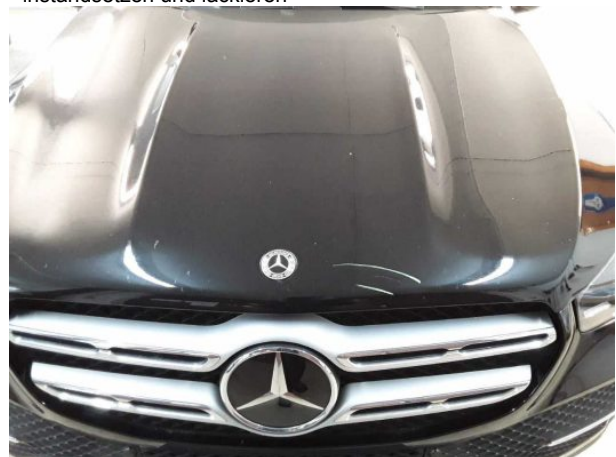
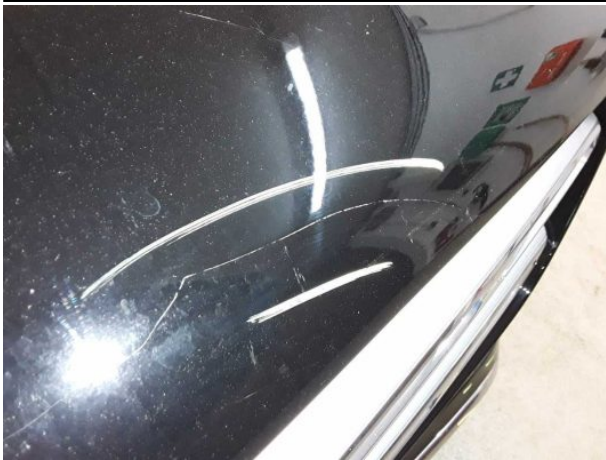
**Damage #18:** Bonnet: Bonnet - Scratched - Repair and paint

**Beschädigung #18:** Motorhaube: Motorhaube - verkratzt / verschürft - instandsetzen und lackieren

**Beschädigung #18:** Motorhaube: Motorhaube - verkratzt /  
verschürft - instandsetzen und lackieren

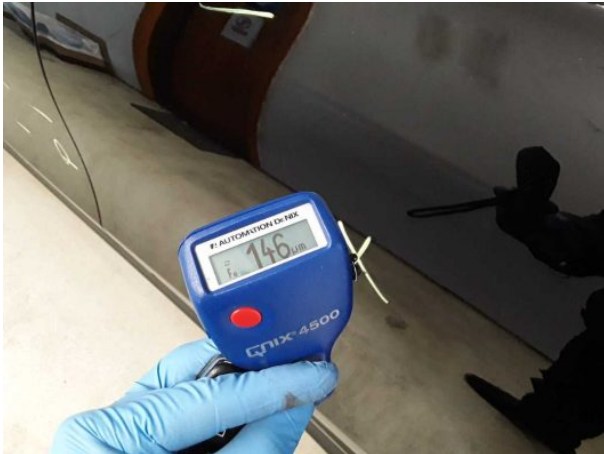
**Nachlackierung 1:** Seitenwand links, Tür hinten links
