**Fahrzeug:** **MERCEDES GLE Coupé GLE 350 e 4MATIC Sports Utility Vehicle 5-türig 1991 ccm 333 PS / 245 KW Elektrisch Automatik**

## Zustandsbericht

**TÜV SÜD Auto Service GmbH**  
Römeräcker 1  
76351 Linkenheim - Hochstetten

Besichtigungsdatum: 11.06.2026  
**Protokollnummer: 45904187**  
Anlieferungsdatum: 11.06.2026

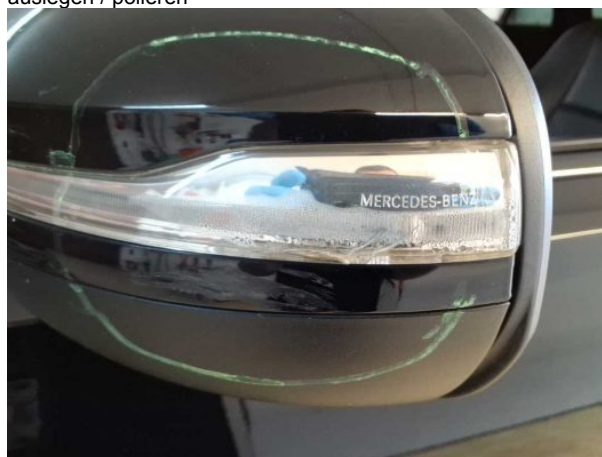
**Beschädigung #6:** Blinkleuchte: Spiegel links - beschädigt - erneuern

| No. | Component group | Description |
|---|---|---|
| 6 | Indicator - front | Mirror - left side - Damaged - Replace |
