**Fahrzeug:** **BMW 5er-Reihe 520d xDrive Touring A Kombi 5-türig 1995 ccm 190 PS / 140 KW Diesel 8-Gang Automatik**

## Zustandsbericht

**TÜV SÜD Auto Service GmbH**  
Römeräcker 1  
76351 Linkenheim - Hochstetten

Besichtigungsdatum: 24.06.2026  
**Protokollnummer: 46131462**  
Anlieferungsdatum: 24.06.2026

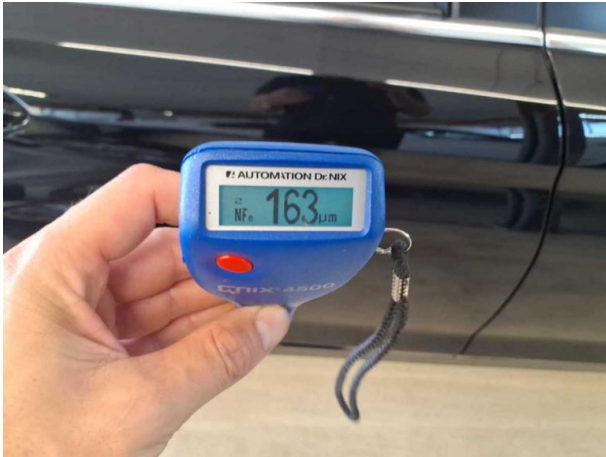
**Nachlackierung 1:** Schweller rechts, Tür hinten rechts
