**Fahrzeug:** RENAULT Mégane BLUE dCi 115 Business Edition Grandtour Kombi 5-türig 1461 ccm 115 PS / 85 KW Diesel 6-Gang Manuell

| Amtliches Kennzeichen: | D -AT 0183 | Fahrgestell-Nummer: | VF1RFB00266200223 |

## Zustandsbericht

| <b>Besichtigungsdatum</b> | 29.06.2026 |

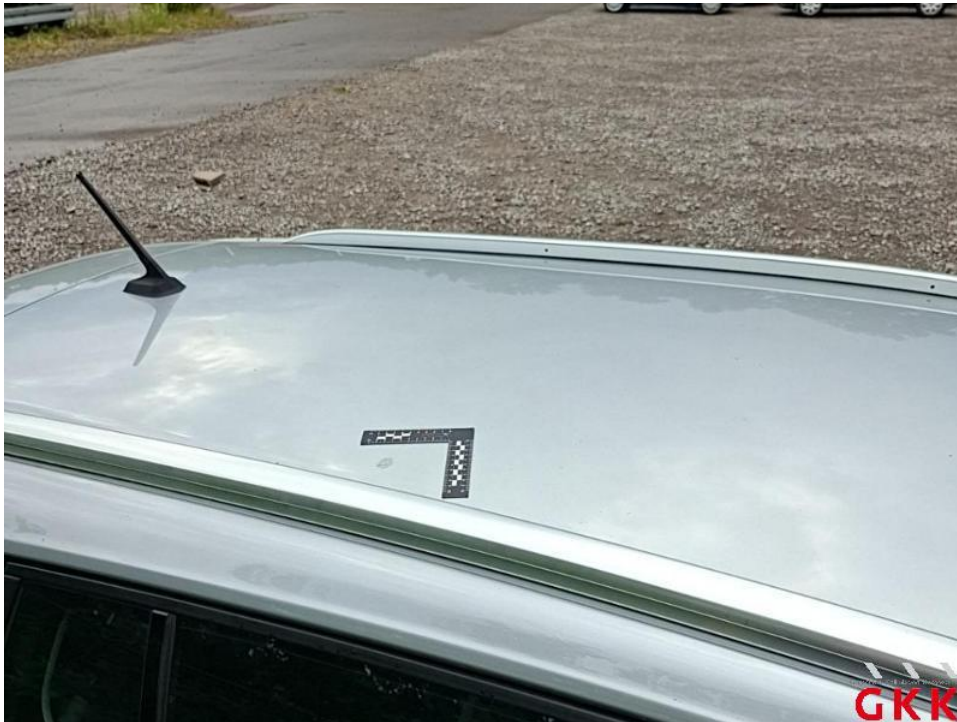
Dach, Lackierung abgeplatzt (Bild 14, Bild 15, Bild 16)

Bild 14. Dach, Lackierung abgeplatzt, lackieren
