## Bewertungsgutachten

**HZ B2008E**

**KMHS4812DNU044717**

| Typ / Verkaufsbezeichnung | Santa Fe (TM)(10.2020->) / Santa Fe 1.6 T-GDI Prime Plug-In Hybrid 4WD SEVEN |

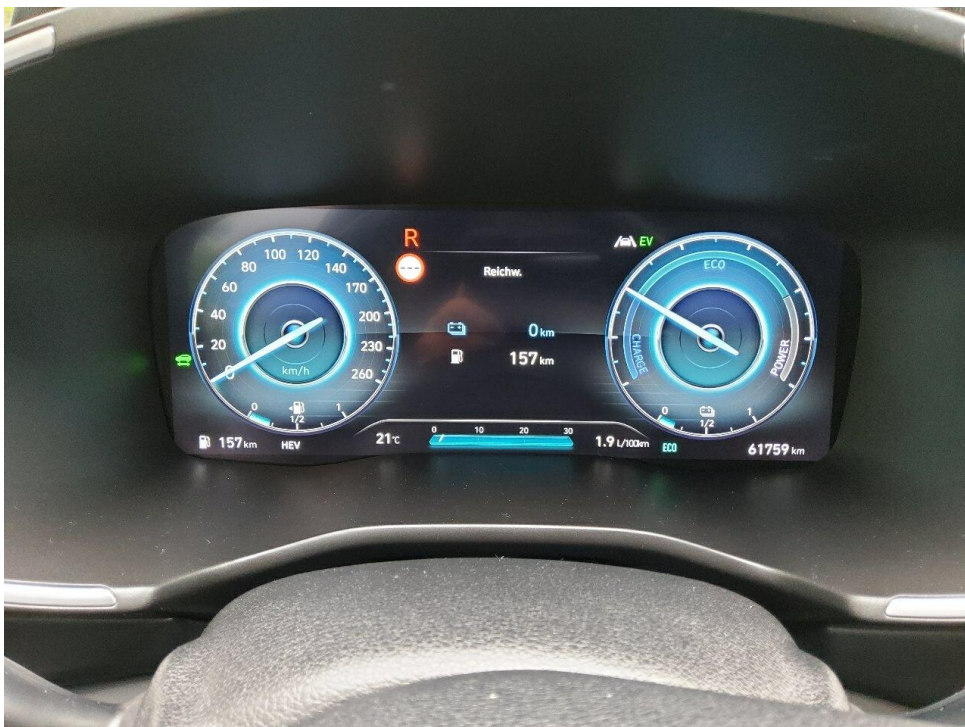
Bild 4 : Kombiinstrument (betriebsbereit) mit Km-Stand

Abgesehen von den beschriebenen Schäden/Mängeln weist das Fahrzeug/Objekt einen, bezogen auf Alter und Nutzung, üblichen Gesamtzustand auf. Der Wartungsnachweis ist vollständig. Letzte Wartung erfolgte am 06.07.2026 bei Kilometerstand 61.620. Nächste Wartung am 06.07.2027 bei Kilometerstand 76.620.

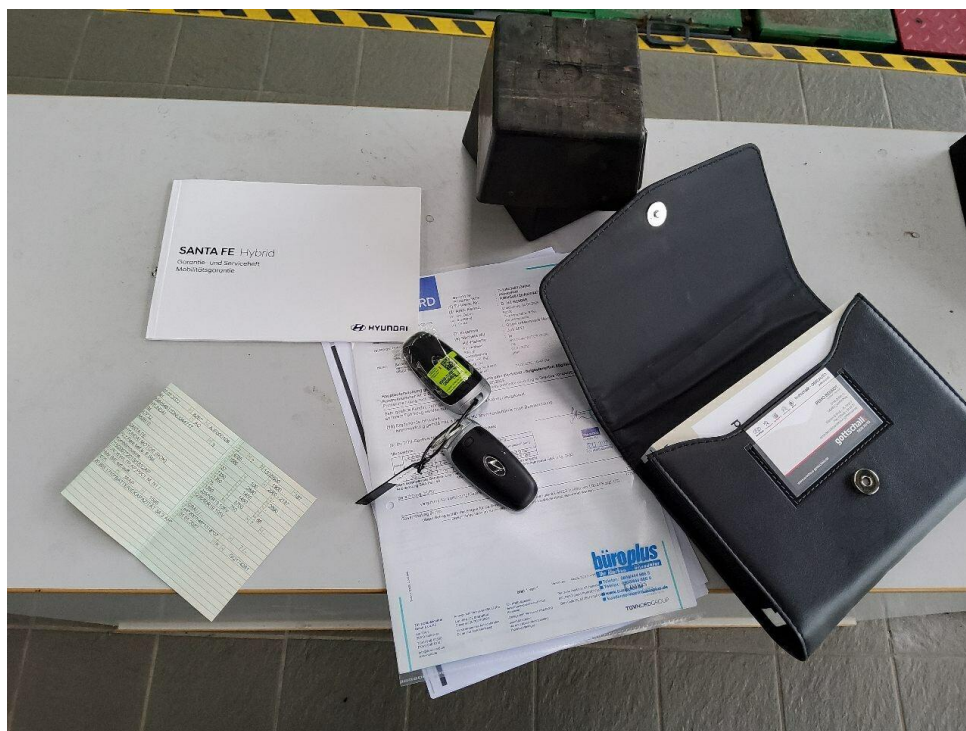
Bild 5 : Schlüssel und ggfls. Serviceheft, Navi-CD

| Bezeichnung des Schadens / Rep.-Weg | Rep.Kost<br>brutto | Anrechn. | Minderwert<br>brutto |
|---|---|---|---|
| 1. 1 Funkschlüsselfernbedienung, ohne Funktion, prüfen und Befund festlegen, Schadenerweiterung möglich | 10 | 100 | -10,00 |
