# Renault

KADJAR 1.3 TCE 140CV

TELAID: VF1RFE00268505419

Importo di riparazione stimato

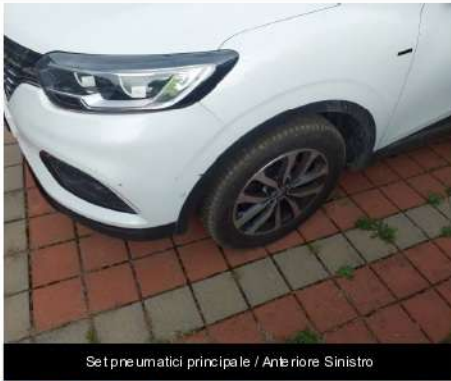
Set pneumatici principale / Anteriore Sinistro

Anteriore Sinistro	MAXXIS	215 / 60 / 17 / All Seasons	6.6 mm
Anteriore Destro	MAXXIS	215 / 60 / 17 / All Seasons	5.4 mm
Posteriore Sinistro	GOODYEAR	215 / 60 / 17 / All Seasons	5.5 mm
Posteriore Destro	GOODYEAR	215 / 60 / 17 / All Seasons	4.5 mm
