Zustandsbericht

Kunde :	Allane SE	Amtl. Kennzeichen :	WL-EK 6000
Berichtsnummer :	000000920240-DE613		
Referenznummer:	31188042

Mercedes-Benz Vito Kasten (447)(07.2014->) 110/114/116/119 CDI RWD lang (447.603)

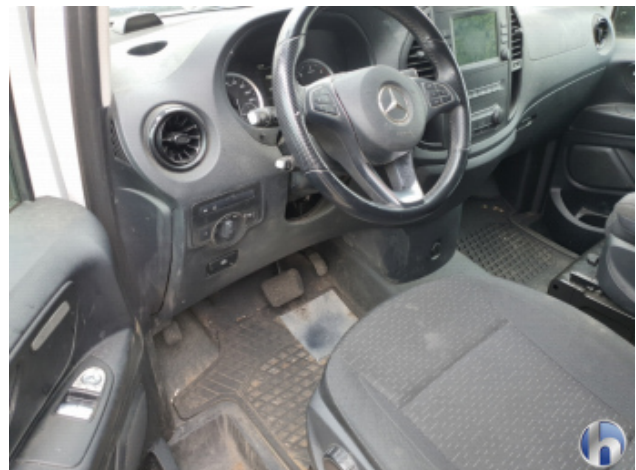
Innen

Bauteil	Schaden	Rep.-Art
7.	Innenraum	Beschädigt	Erneuern

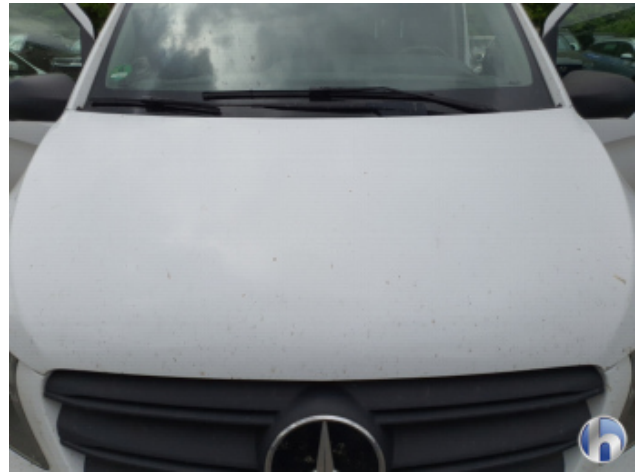
Motorraum

Unfallschadenprüfung	
Rep. Vorschäden / -höhe brutto:	Keine feststellbar Im Rahmen einer Sichtprüfung der Karosserieaußenhaut konnten keine Vorschäden festgestellt werden.
Lackschichtendickenmessung:	Innerhalb der Toleranzen Am Fahrzeug wurde eine Lackschichtdickenmessung an der Karosserieaußenhaut durchgeführt. Die Messwerte lagen innerhalb der Toleranzen von Erstlackierungen. Hinweise, die auf einen instandgesetzten Unfallschaden oder auf durchgeführte Nachlackierungen hindeuten, waren nicht erkennbar.
Bestehender Unfallschaden:	Nicht festgestellt Am Fahrzeug wurden im Rahmen einer Sichtprüfung der Karosserieaußenhaut keine bestehenden Unfallschäden festgestellt (ausgenommen übliche Gebrauchsspuren).
Hinweis:	Motorhaube lässt sich nicht öffnen
