# Zustandsbericht/Minderwertgutachten-Leasing

Mobility Concept GmbH, Grünwalder Weg 34, 82041 Oberhaching  
26.06.2026

| Marke | BMW | Typ / Verkaufsbez. | M340i xDrive |

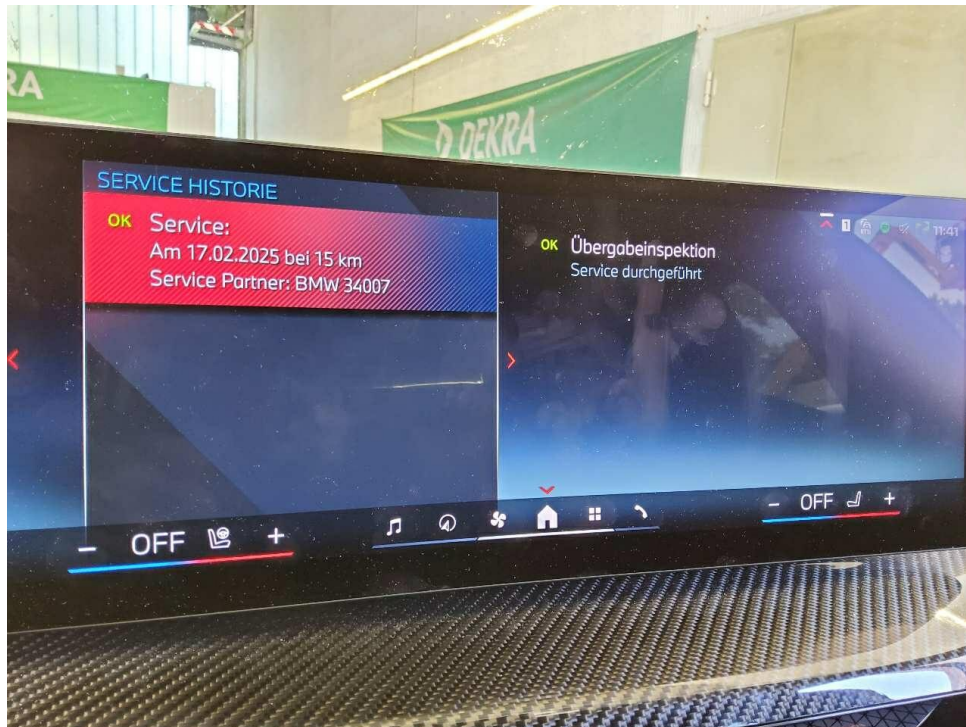
Bild 15 : Wartungsnachweis

Wartungsnachweis: nicht notwendig  
bis Wartung verbleiben: 25.000 km (zum Besichtigungszeitpunkt)
