FIAT SCUDO (506) KASTEN (2022->) L3 BASIS MOTOR 1,5 LTR. - 75 KW MULTIJET KAT KASTEN

VIN: VXFVBYHRMPZ068018

Mängel

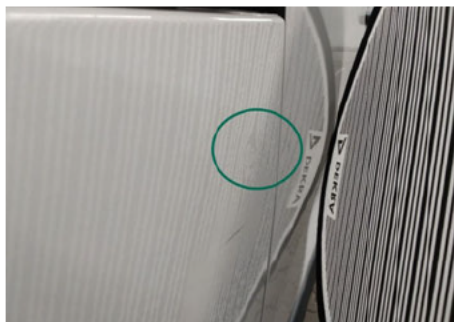
Seitenwand / Rechts / Delle

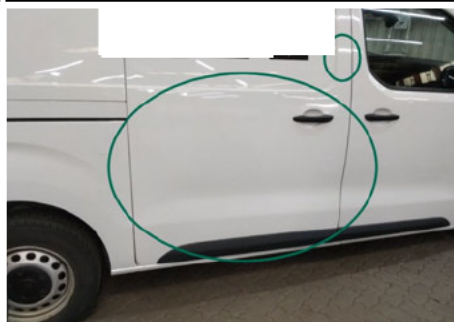
Seitenwand / Rechts / Delle

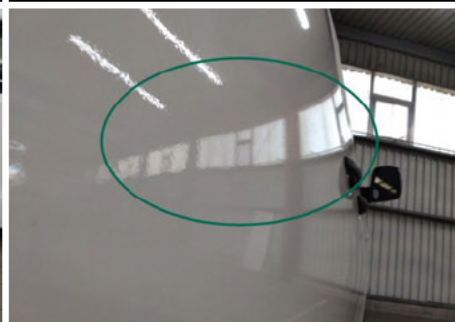
Tür / Rechts / Schlecht Repariert

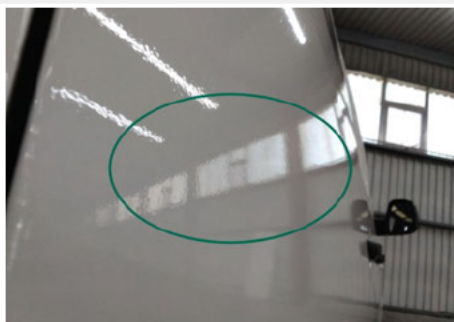
Tür / Rechts / Schlecht Repariert

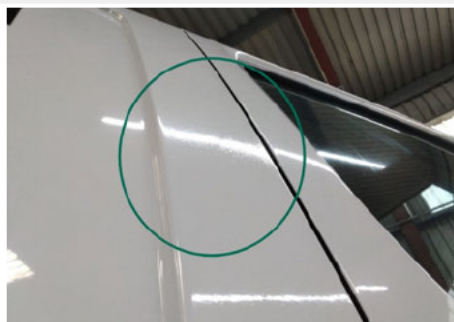
Tür / Rechts / Schlecht Repariert

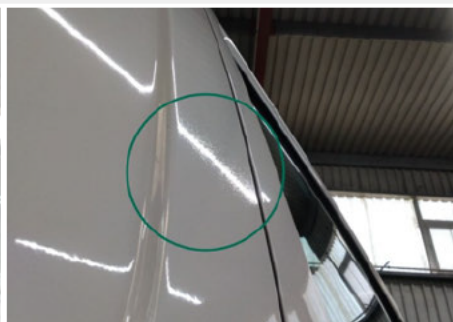
Tür / Rechts / Schlecht Repariert
