| Model | Fabia |
| VIN | TMBJP6NJ8NZ028118 |

# Zustandsbericht / Minderwertgutachten

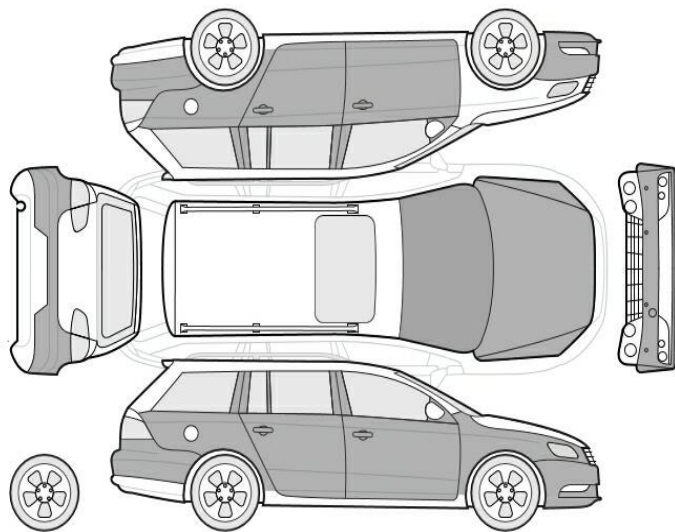
### Nicht akzeptierter Zustand / Ausstehende Reparaturen

### Bezeichnung des Schadens / Rep.-Weg

1. Pannenset abgelaufen, erneuern (Bild 29)
2. Service fällig (letzter schriftl. Nachweis am 29.19.2024 bei 58485km), erneuern
3. Stoßfänger hinten Lackierung, verschrammt, lackieren
4. Seitenteil hinten links, verformt, instandsetzen und lackieren mit Lackaufbau
5. Tür hinten links, eingedellt, smart repair
6. Tür vorne links Einstieg, mehrfach eingedellt, smart repair
7. Motorhaube, mehrfach eingedellt, instandsetzen und lackieren mit Lackaufbau
8. Kotflügel vorne rechts, verformt, instandsetzen und lackieren mit Lackaufbau
9. Tür hinten rechts, verformt, instandsetzen und lackieren mit Lackaufbau
10. Seitenteil hinten rechts, verformt, instandsetzen und lackieren mit Lackaufbau
11. Frontspoiler Lackierung, gerissen, lackieren mit Lackaufbau

12. Tür vorne links, eingedellt, smart repair
