**Fahrzeugdetails**

Fahrgestell-Nr.	VXKUPPHY4 S4093198	Erstzulassung	12.05.2025	Außenfarbe	Diamant Schwarz/Karbon Schwarz
Hersteller	OPEL	Kennzeichen	M-BW5632	Laufleistung	32 114 km
Modell	CORSA F GS 1.2 HYBRID 48V 100KW eDCT6	Fahrzeugzustand	Mit Schaden		
Vorschaden vorhanden	Unbekannt	Höhe Vorschaden netto	-	Vorschaden kommentar

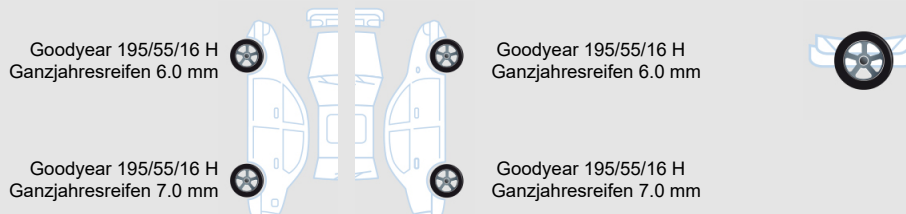
**Reifen**

Goodyear 195/55/16 H Ganzjahresreifen 6.0 mm

Goodyear 195/55/16 H Ganzjahresreifen 7.0 mm
