DEKRA Automotive Solutions

Détails véhicule

VIN	VSSZZZKMX RR015985	Kilométrage	62 351 km	Energie	Hybride essence
Immatriculation	2ECK847	Date d'immatriculation	28/08/2023	Cylindrée	1498
Marque	CUPRA	Niveau carburant		Transmission	Automatique
Modèle	Formentor-KM7-2020	Genre	VP	Vitesses	-
Carrosserie	-	Nb de places	-	Etat du véhicule	Inconnu
Portes	5	Couleur	Noir

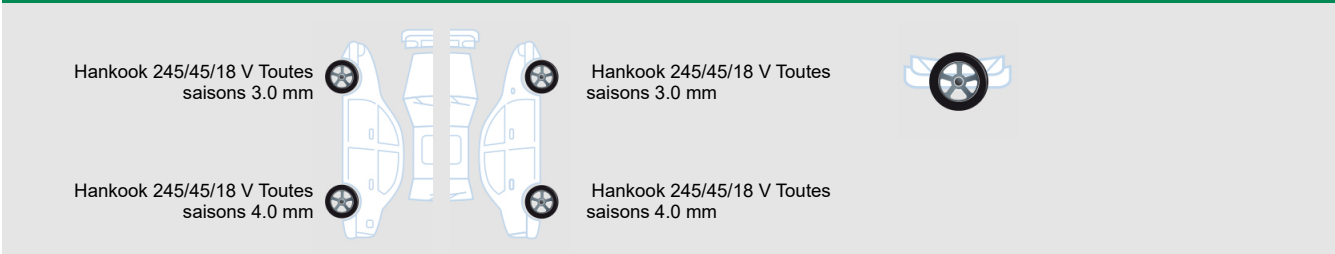
Pneumatiques

Hankook 245/45/18 V Toutes saisons 3.0 mm

Hankook 245/45/18 V Toutes saisons 4.0 mm
