Fahrzeugdetails

| Modell | MOVANO D CARGO L4H2 2.2 DIESEL S/S 103KW 6G | Fahrzeugzustand | Mit Schaden | | |

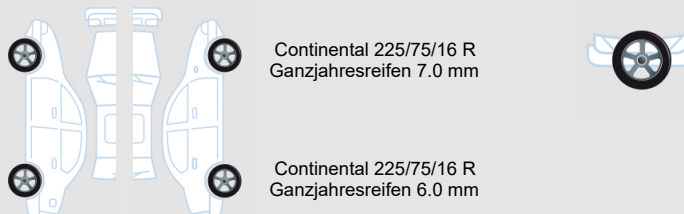
Reifen

Continental 225/75/16 R Ganzjahresreifen 7.0 mm

Continental 225/75/16 R Ganzjahresreifen 6.0 mm
