# INFORME DE INSPECCIÓN

VEHÍCULO 5850NHK / WBA41FR000FW00001 / FW00001

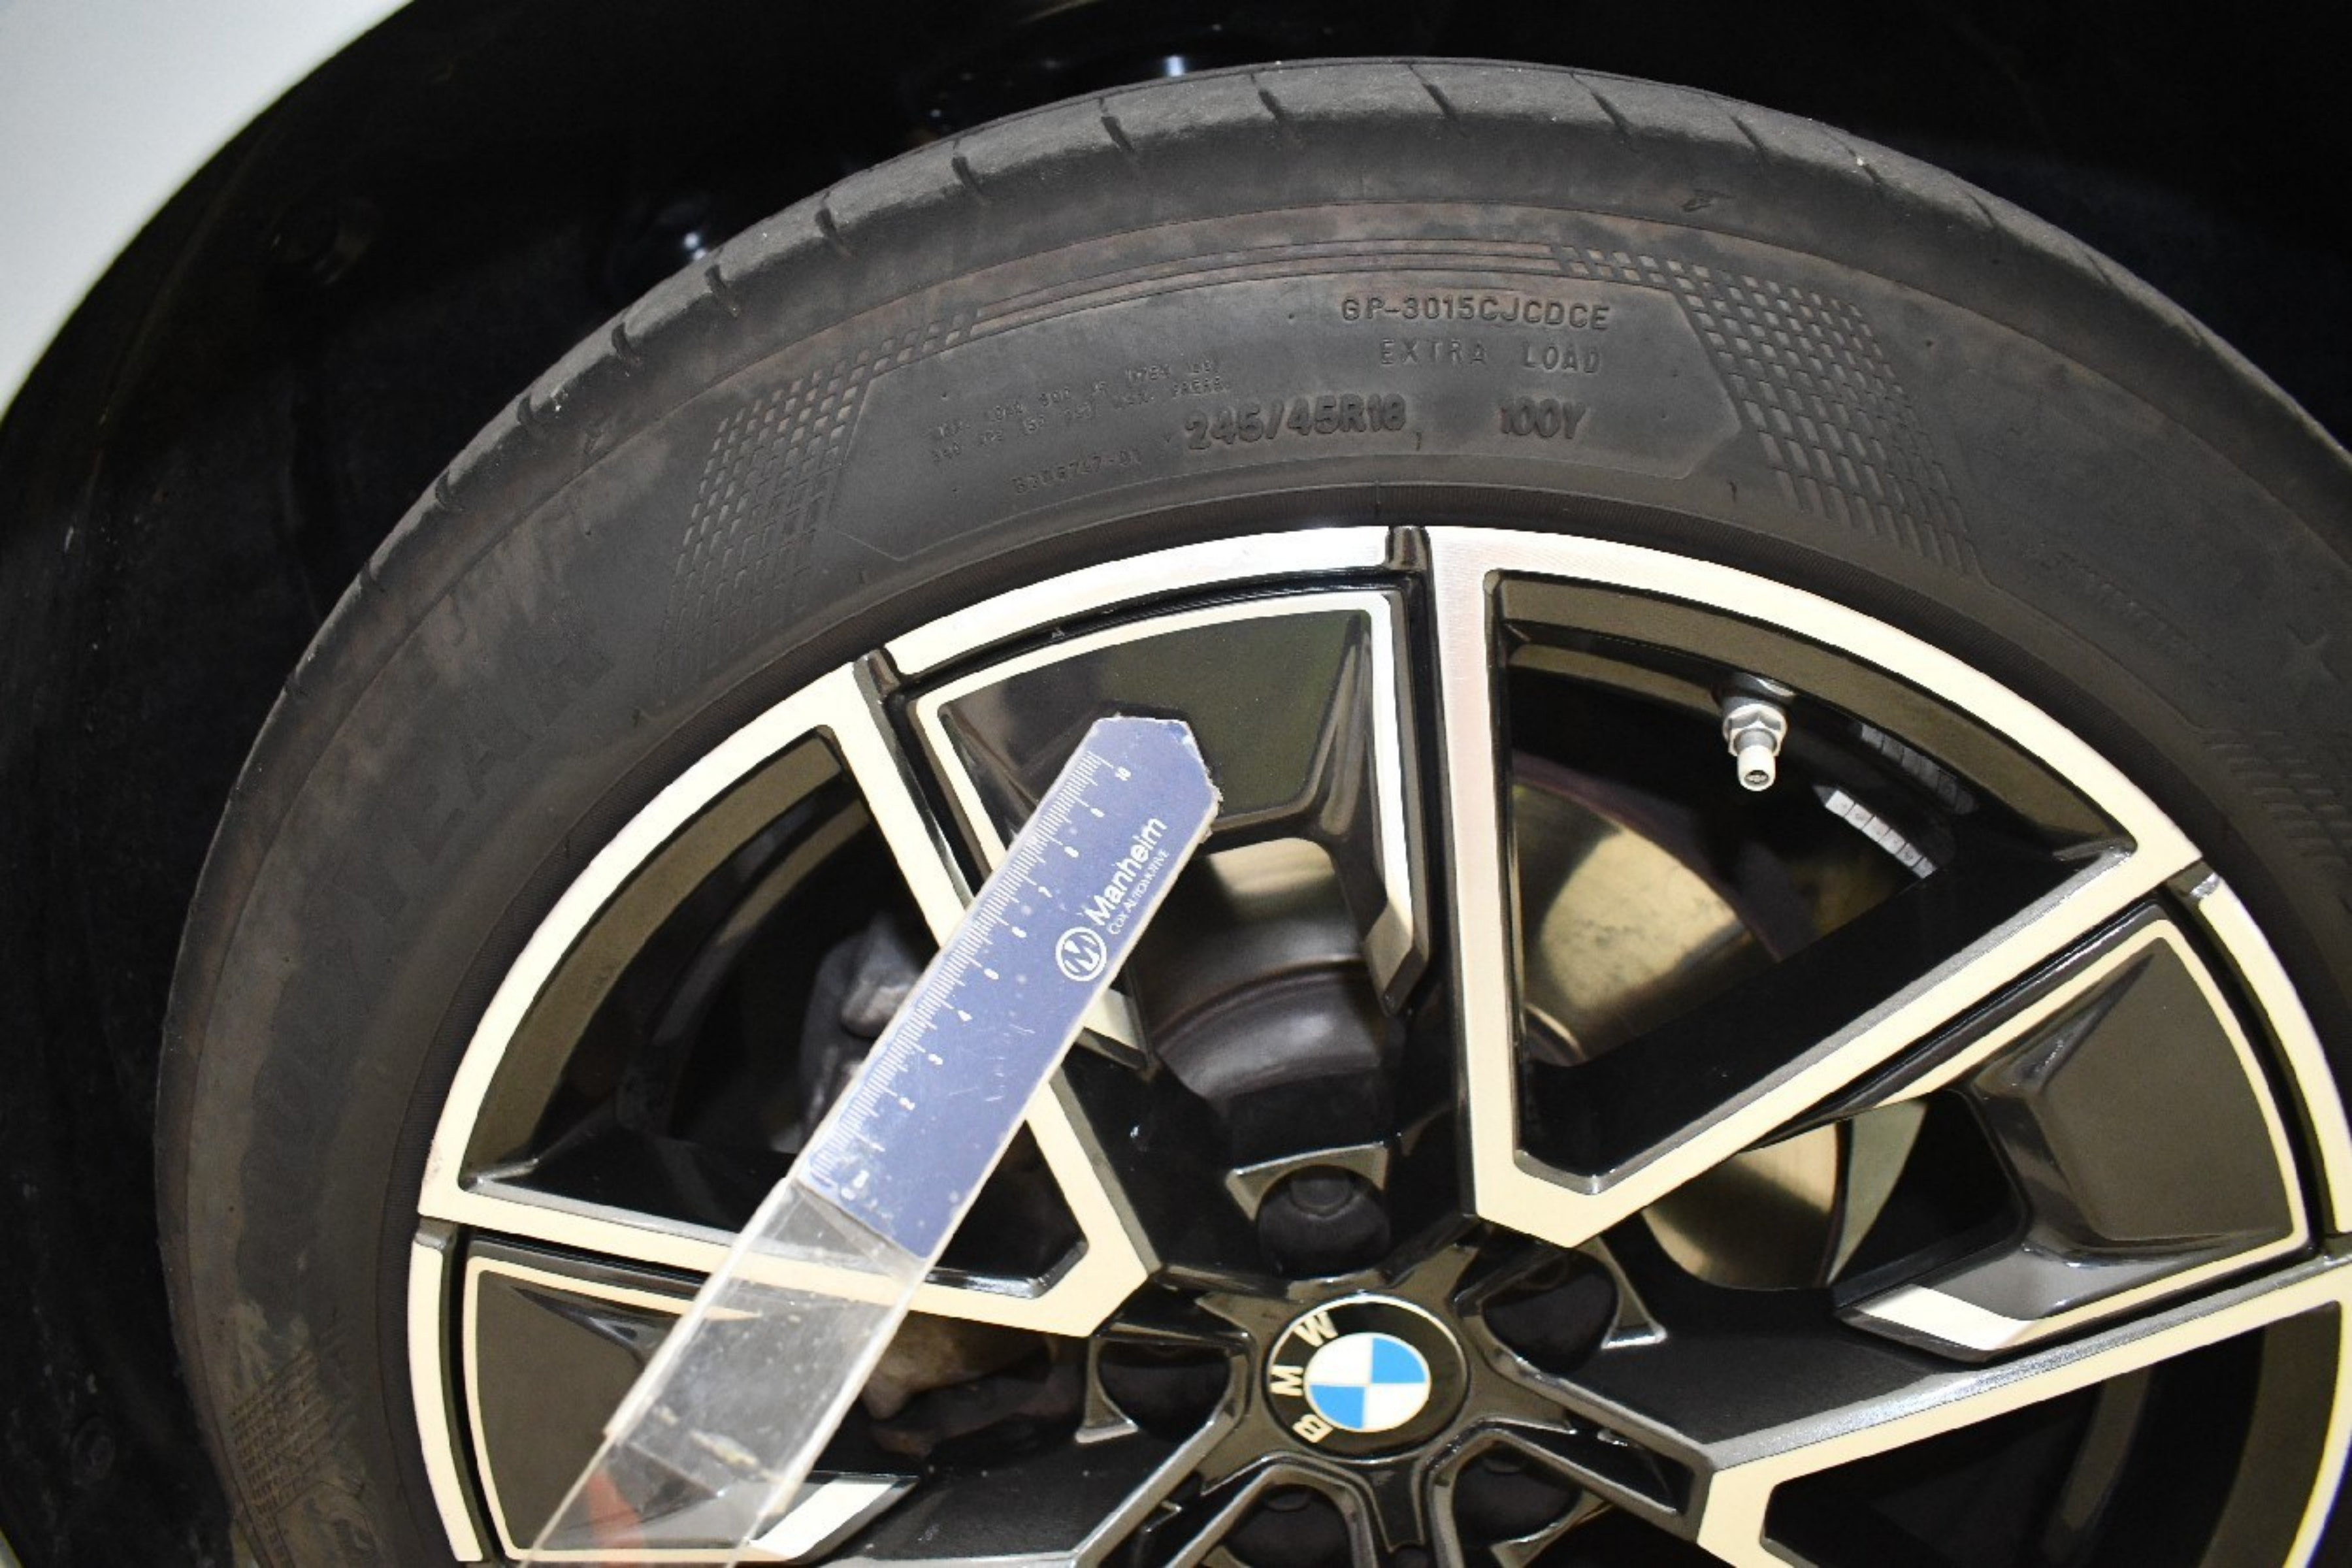
GP-3015CJCDCE

EXTRA LOAD

245/45R18

100Y

| 5850NHK Neumático | Marca | Medidas | Índice carga | Índice velocidad | Runflat |
|---|---|---|---|---|---|
| DD | GOODYEAR | 245/45/18 | 100 | Y | - |
