INFORME DE INSPECCIÓN

VEHÍCULO

8988NHN / WBY51GM0905325981 / 5325981

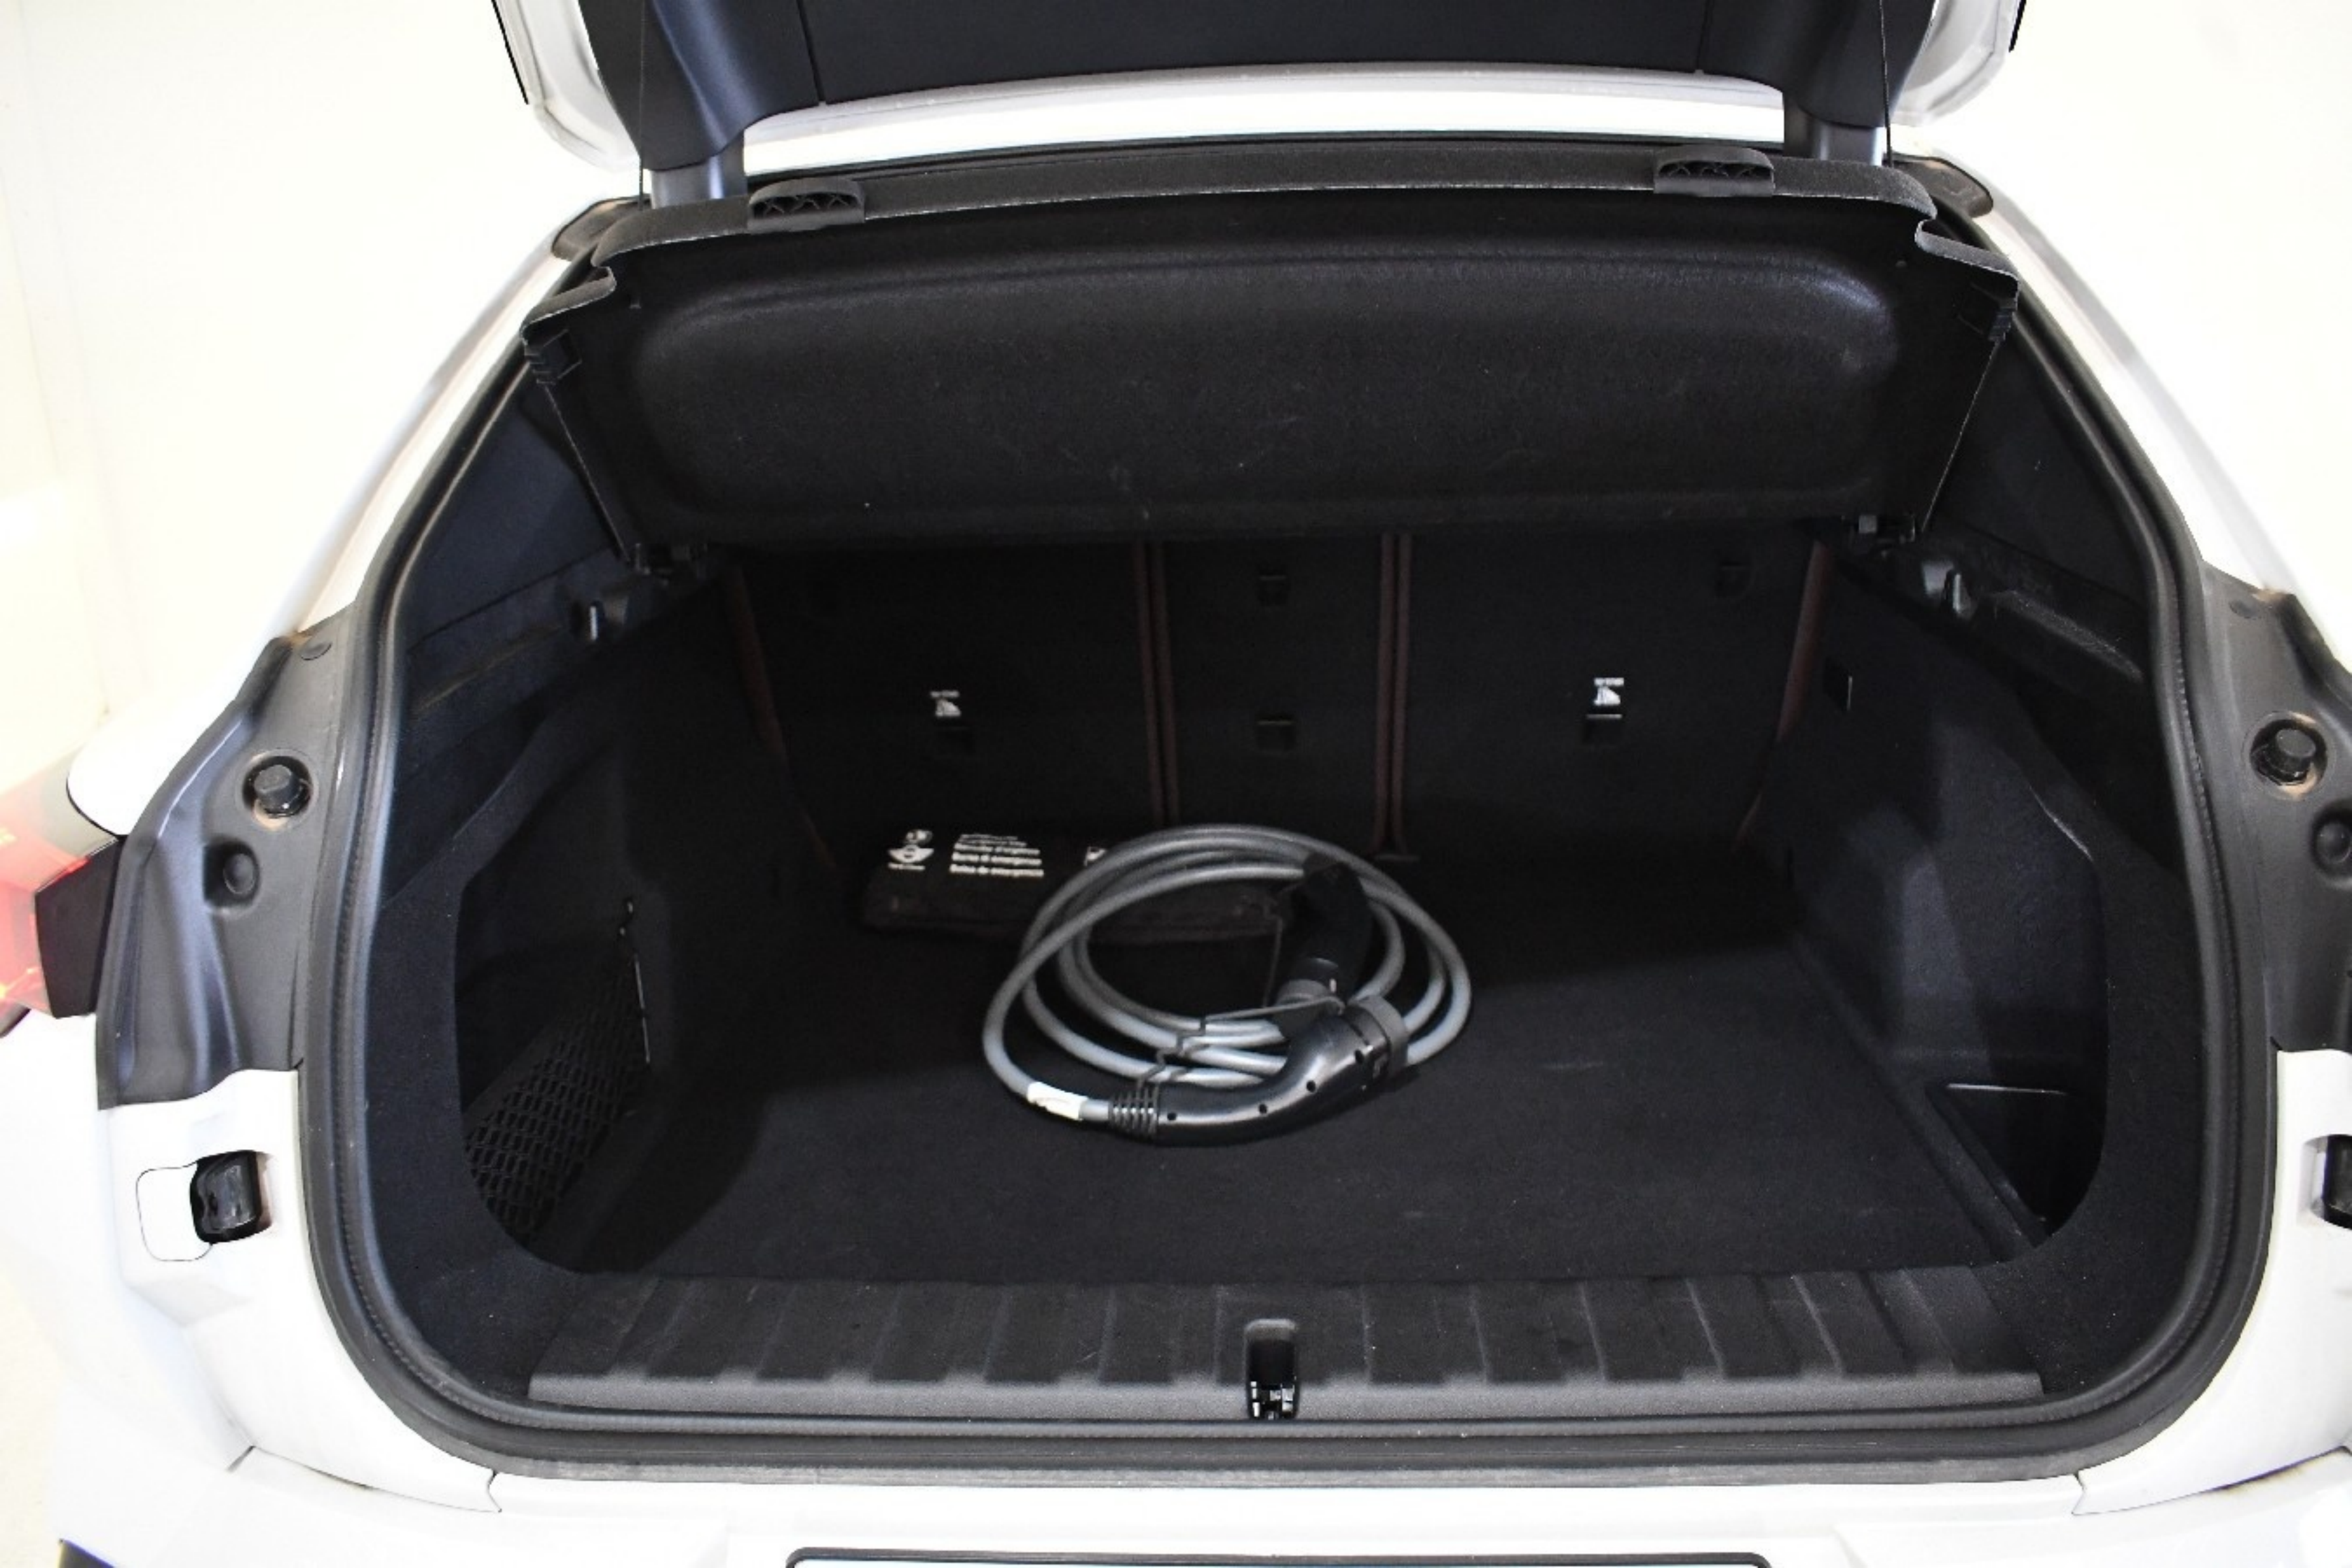
**BAYERISCHE MOTOREN WERKE AG**

e1\*2018/858\*00371

**WBY51GM0905325981**

2460 kg

3210 kg

1- 1225 kg

2- 1295 kg
