Fahrzeugdetails

| Modell | MOVANO D CARGO L4H2 2.2 DIESEL S/S 103KW 6G | Fahrzeugzustand | Mit Schaden | | |

DEKRA Automotive Solutions

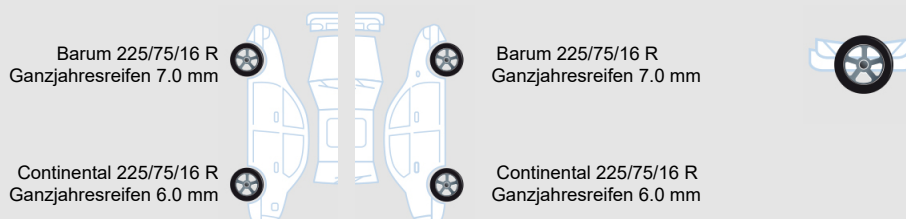
Reifen

Barum 225/75/16 R Ganzjahresreifen 7.0 mm

Continental 225/75/16 R Ganzjahresreifen 6.0 mm
