**» Übersicht**

**Auftrags-Nr:** 1002453182  
**Besichtigt am:** 12.05.2026 14:07  
**Berichts-Nr:** 10594104  
**FIN:** WAUZZZFY9N2075996

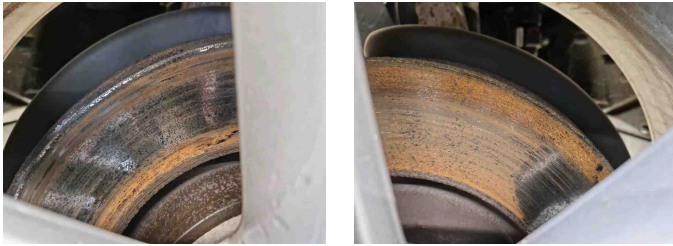
12 - Bremsscheiben vorne - Flugrost - Akzeptabel (Gebrauchsspur)

| Nr | Bauteil | Schadensbeschreibung | Reparaturempfehlung |
|---|---|---|---|
| 12 | Bremsscheiben vorne | Flugrost | Akzeptabel (Gebrauchsspur) |
