## » Übersicht

**Auftrags-Nr:** 1002339265  
**Besichtigt am:** 20.03.2026 18:45  
**Berichts-Nr:** 10270870  
**FIN:** TMBJG8NXXPY037122

<b>Fahrzeugkategorie:</b>	Personenkraftwagen
<b>Fahrzeugart:</b>	Kombi
<b>Hersteller:</b>	Skoda
<b>Modell:</b>	Octavia
<b>HSN / TSN:</b>	8004 / AWK
<b>Erstzulassungsdatum:</b>	18.01.2023
<b>Laufleistung:</b>	76.935 km
<b>Nachweis Kilometerstand:</b>	Abgelesen
<b>Farbe:</b>	Schwarz-Magic Perleffekt
<b>Farbe Dach:</b>	Schwarz-Magic Perleffekt
<b>Antriebsart:</b>	Frontantrieb
<b>Motorisierung/Kraftstoff:</b>	Diesel
<b>Hubraum:</b>	2.000 ccm
<b>Leistung:</b>	85 kW (116 PS)
<b>Fahrzeuglänge:</b>	
<b>Fahrzeughöhe:</b>	
<b>Fahrzeugbreite:</b>	
<b>Zulässiges Gesamtgewicht:</b>	
<b>Radstand:</b>	
<b>Anzahl Achsen:</b>	2
<b>Zylinder:</b>	4
<b>Schadstoffklasse:</b>	Euro 6
<b>Anzahl Türen:</b>	4
<b>Anzahl Sitze:</b>	5
<b>Getriebe:</b>	Automatik 7-Gang
<b>Polsterart:</b>	Stoff
<b>Interieurfarbe:</b>	Schwarz
<b>Anzahl vorhandene Schlüssel:</b>	2

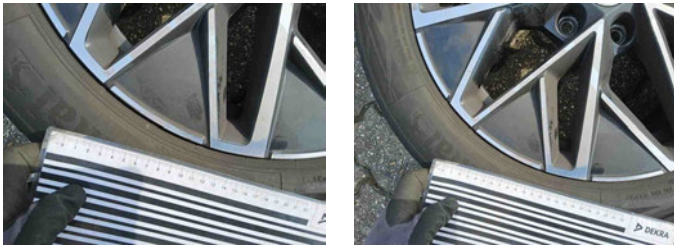
1 - Alufelge glanzgedreht vorne rechts - Kratzer - Akzeptabel (Gebrauchsspur)

<b>Nr</b>	<b>Bauteil</b>	<b>Schadensbeschreibung</b>	<b>Reparaturempfehlung</b>
1	Alufelge glanzgedreht vorne rechts	Kratzer	Akzeptabel (Gebrauchsspur)
