Fahrzeugdetails

| Modell | CORSA F GS 1.2 HYBRID 48V 100KW eDCT6 | Fahrzeugzustand | Mit Schaden | | |

DEKRA Automotive Solutions

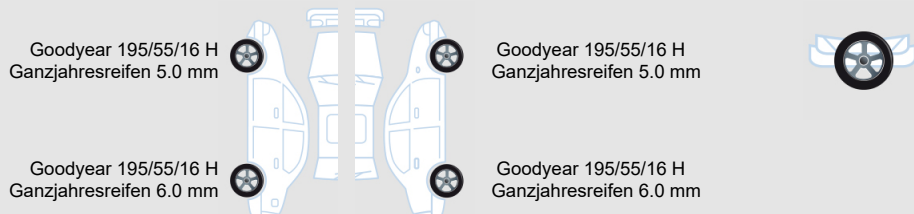
Reifen

Goodyear 195/55/16 H Ganzjahresreifen 5.0 mm

Goodyear 195/55/16 H Ganzjahresreifen 6.0 mm
