INFORME DE CONTROL DE CALIDAD EN VEHÍCULOS DE OCASIÓN

I2026/00001114

MARCA Y MODELO	SEAT LEON
MATRÍCULA	8371MBH
Nº BASTIDOR	VSSZZKLZNR063975
1ª MATRICULACIÓN	
KILÓMETROS	17303
DESTINO ANTERIOR

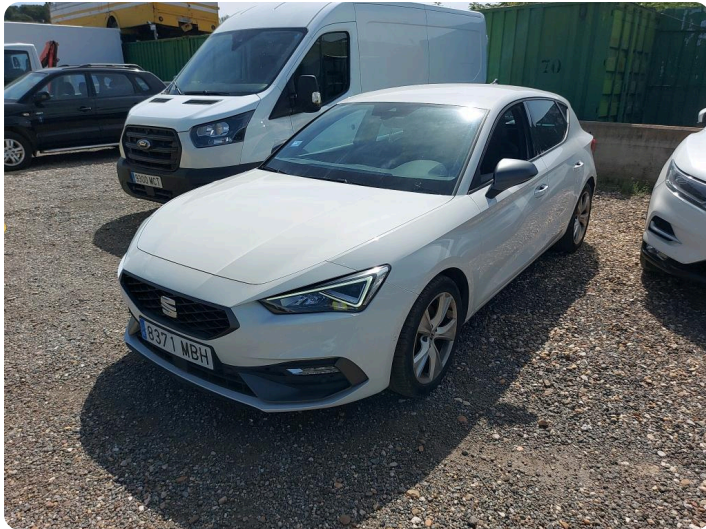
SEAT León

VIN	VSSZZZKLZNR063975
Primera matriculación	23/9/2022
Kilometraje del vehículo	17.305 km
